Affärshuset Mejeriet i Ånge

Konditionsbesiktning av fastigheten Mejeriet.

2020-09-30

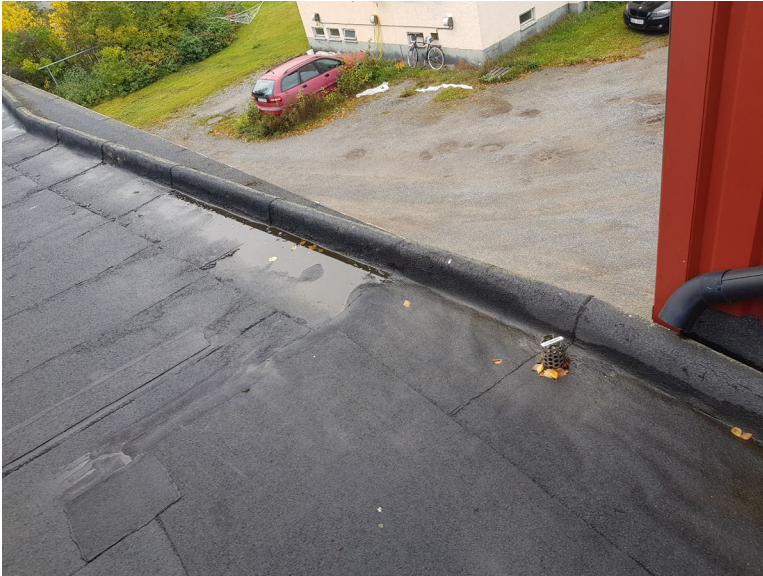
Omfattande takläckage noteras samt ett flertal lagningar har utförts runt om på taket. Ett flertal sprickor i takpappen kan noteras. Vattensamlingar förekommer vid lågpunkter. Ovan södra långsidan ovan gymmet noteras en större vattenansamling mot fotrännan. Vidare kan noteras att fasaden under denna ansamling har rikliga fuktskador.

Ovan Gym, norra sidan- Foträna i utkant av yttertaket. Brunn ej i lågpunkt vilket resulterar i vattenansamlingar. Lappning av taket i omgångar

- Rekommenderar att yttertaket åtgärdas då pågående läckage kan konstateras.
- Avloppsledningar ovan innertak bör ses över då ett antal spår av skador i innertaket noterats vid besiktningstillfället.
- Ventilationen bör ses över för att kontrollera huruvida den är utformad och injusterad enligt fastighetens nuvarande behov.
- Vid renovering av ytskikt/eventuell verksamhetsanpassning rekommenderas det att man anlitar entreprenör för fuktmätning samt dokumentation av underliggande konstruktion. Detta för att inte bygga in fukt eller emissionsproblem samt få förslag på lämpliga material för konstruktion och ändamål.

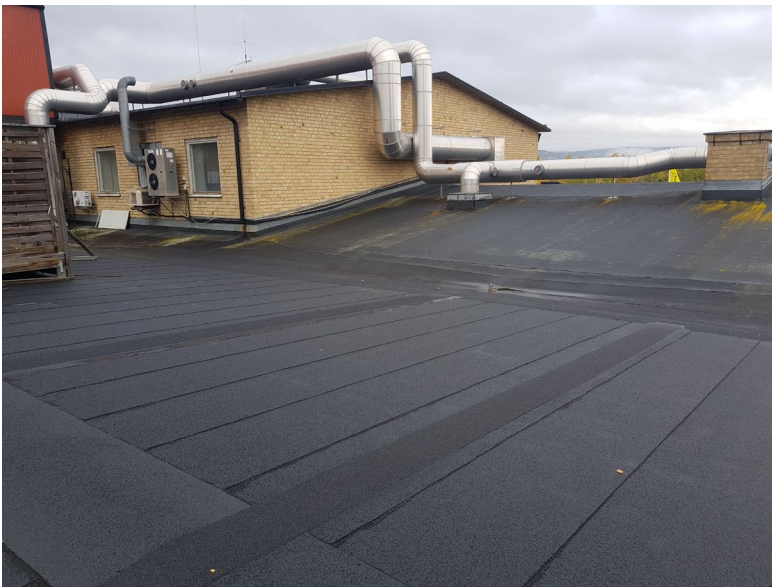
Ovan Gym, norra sidan – Kuverttak med infällda takavlopp

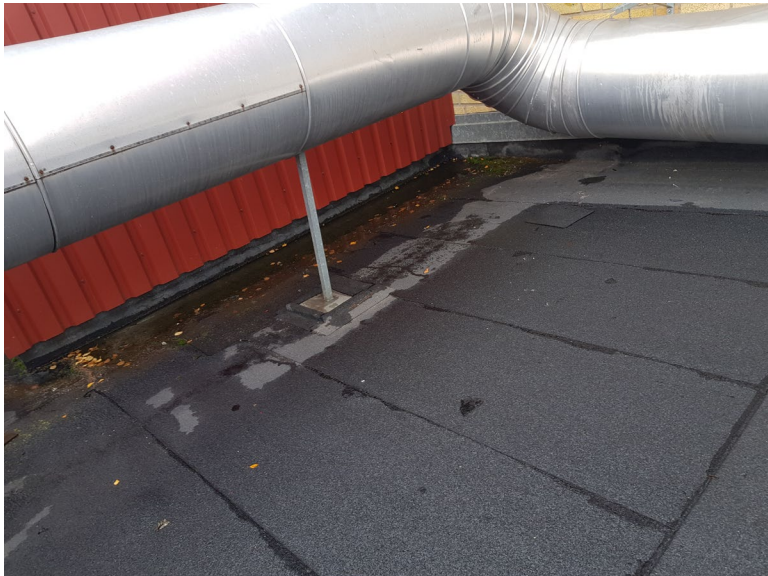
Fuktskada i entrétak i anslutning mellan trapphus och huvudbyggnad kan noteras. Detta kommer troligen från yttertak då vattenansamling kan noteras rakt ovanför.

Ovan trapphus/entré i norr – på grund av dålig lutning blir vattenstående. Misstänks vara orsaken till fuktskada i entré

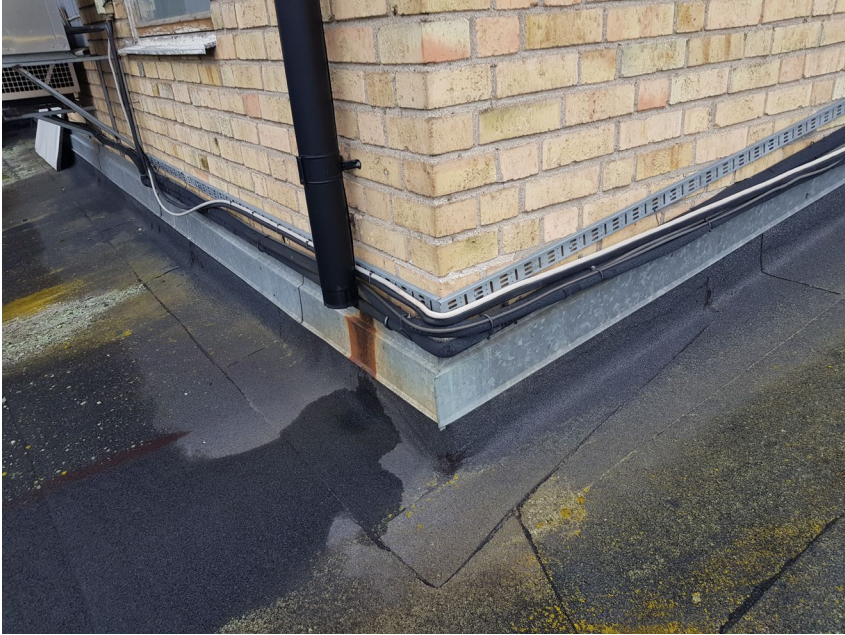
Ovan Gym – Avslutande vinkel saknas på stuprör

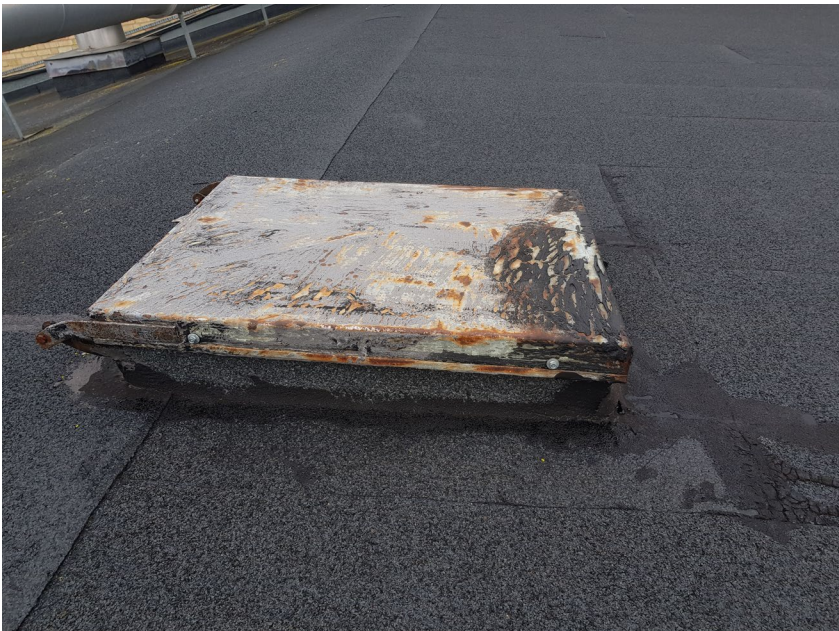
Ovan Gym, södra sidan - Utvändig inspektionslucka igenskruvad

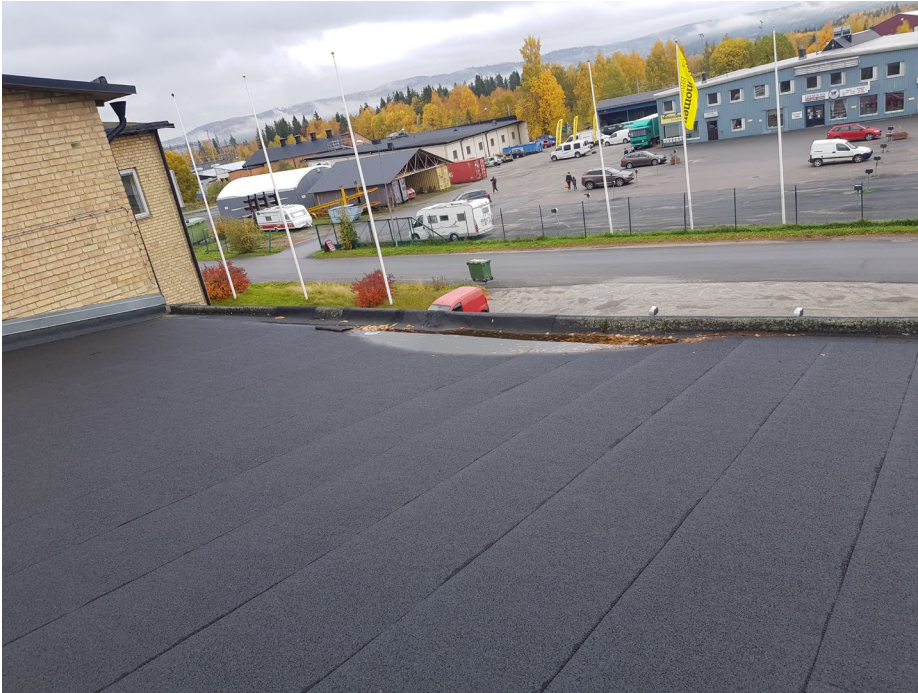
Ovan Gym, norra sidan – Vattenansamling mot fotränna

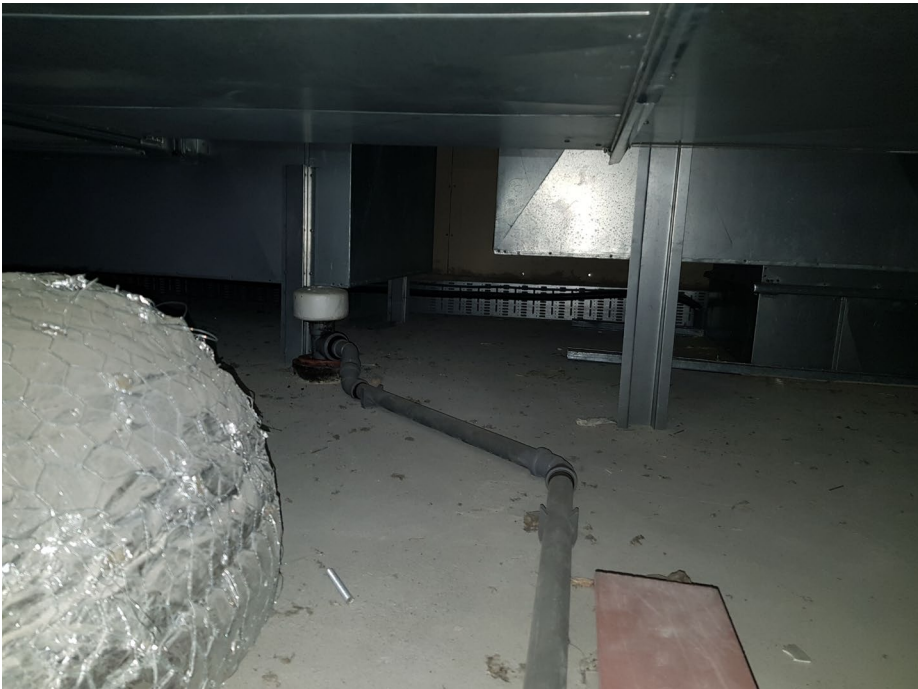
Fläktrummet uppfördes enligt noterade uppgifter på plats 1994. Man har uppgraderat styrenheter på senare år. Nödvändig avvattning från systemen är bristfällig

I fläktrum - Kondensavvattning till avluftningsledning för avlopp

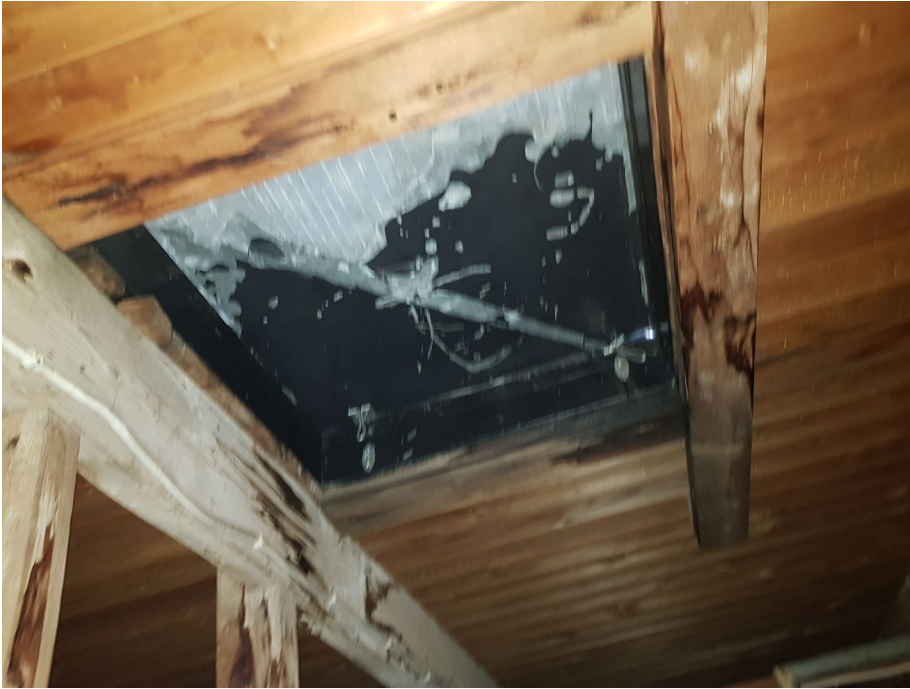
Vinden kontrollerades via två invändiga inspektionsluckor. Fuktpåverkan kan noteras i roten runt utvändigt förseglade inspektionsluckor samt två ljusinsläpp. Ovan trapphus till kemin noterades takläckage.

Ovan kontor, plan 2 – Fuktskador runt inspektionslucka mot yttertak

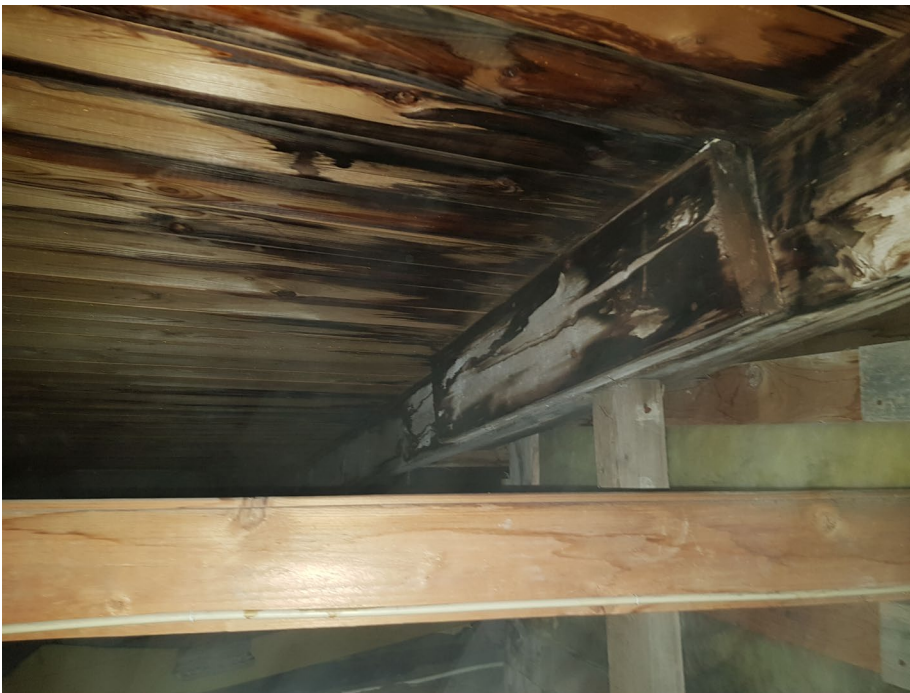
Ovan kontor, plan 2 – Fuktskador runt ljusinsläpp

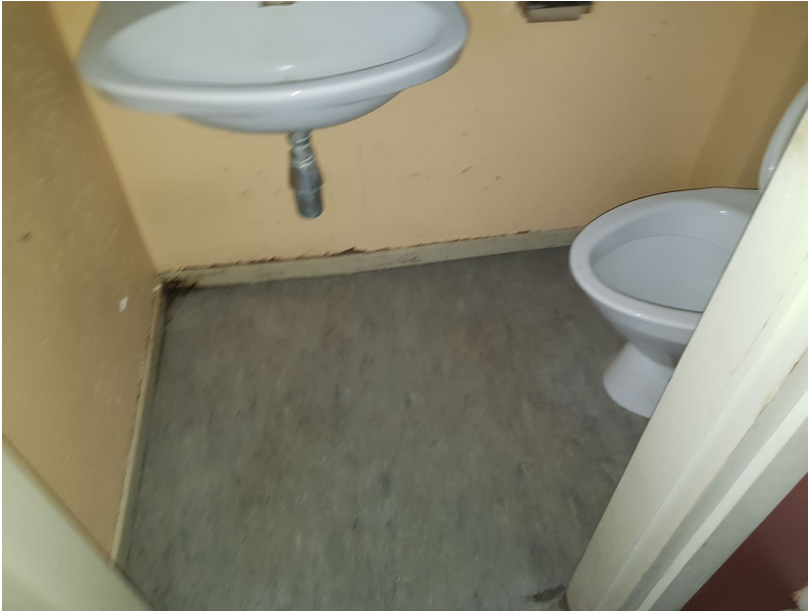
Restaurang, plan 2 – Fukt indikeras i golv inom toalett

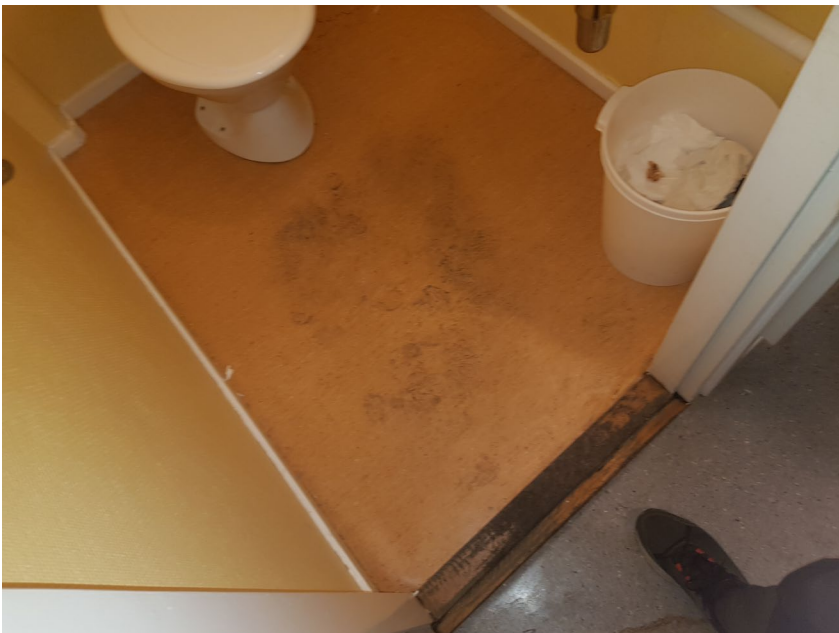
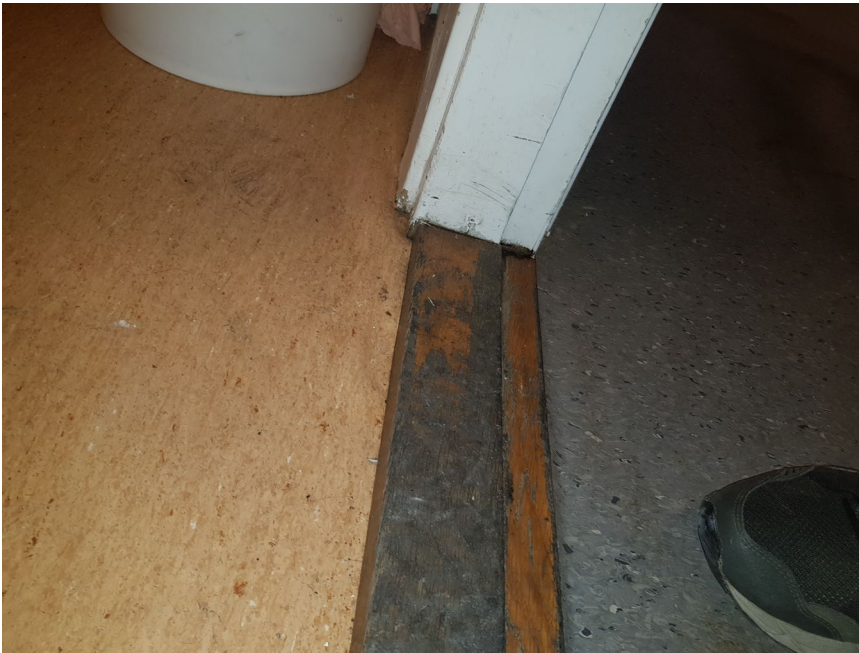
Omfattande fuktskador i ytterväggar och golv mot den östra långsidan kan noteras. Skador i innertak från läckage genom yttertaket/takfot noteras. Fuktskador i toalettutrymmen noteras i golv samt i kapprummet utanför. I passagen till Kemin noterades skador i PVC-matta inom förråd.

Kontor, plan 2 – Fukt indikeras i golvet samt formförändringar i PVC-matta inom toalett

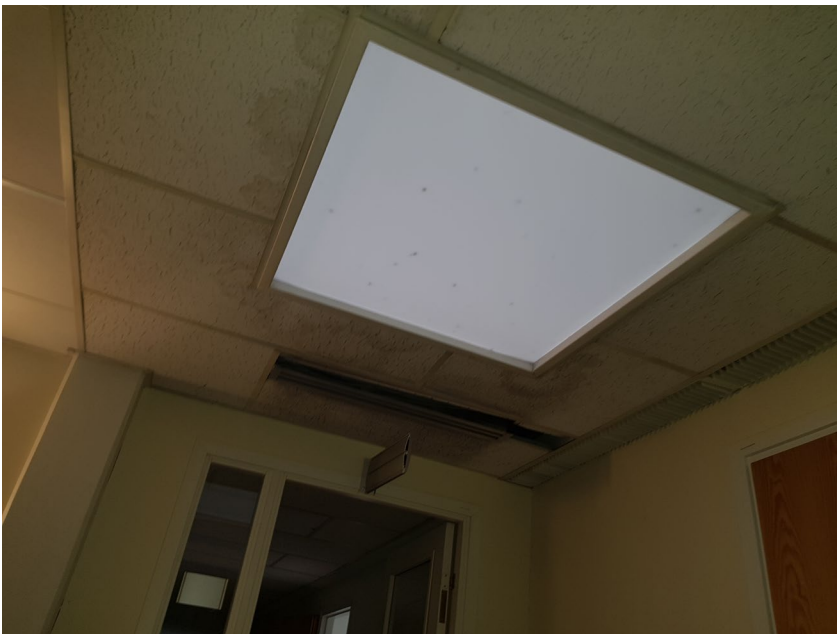
Kontor, plan2 – Fuktskador noteras runt ljusinsläpp

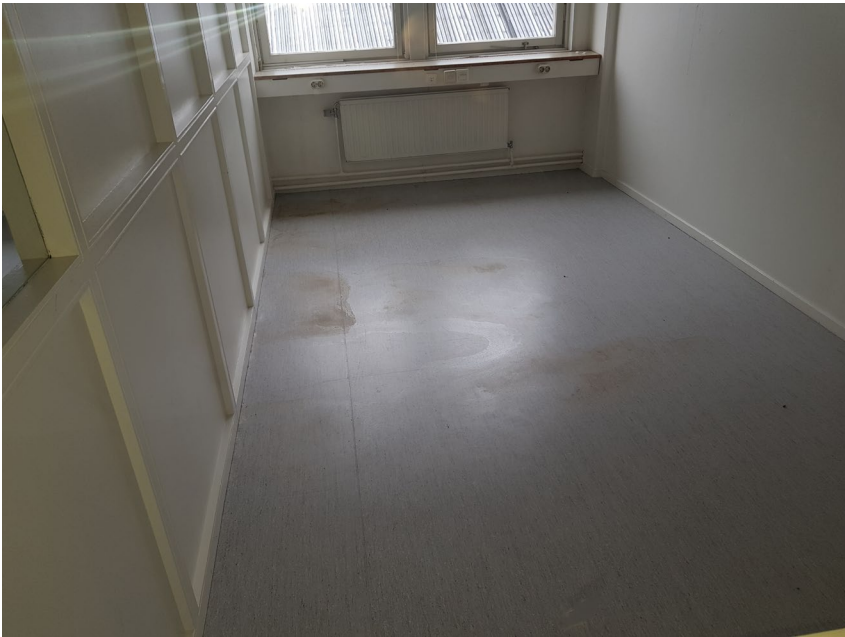
Kontor, plan 2 – Fuktskador noteras runt fönster samt i golv

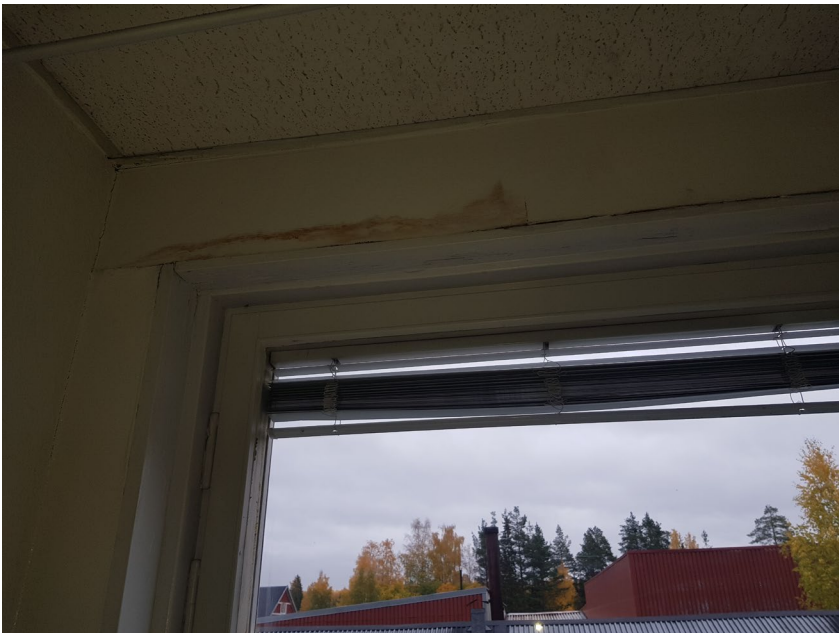
Kontor, plan 2 – Fuktskador noteras runt fönster

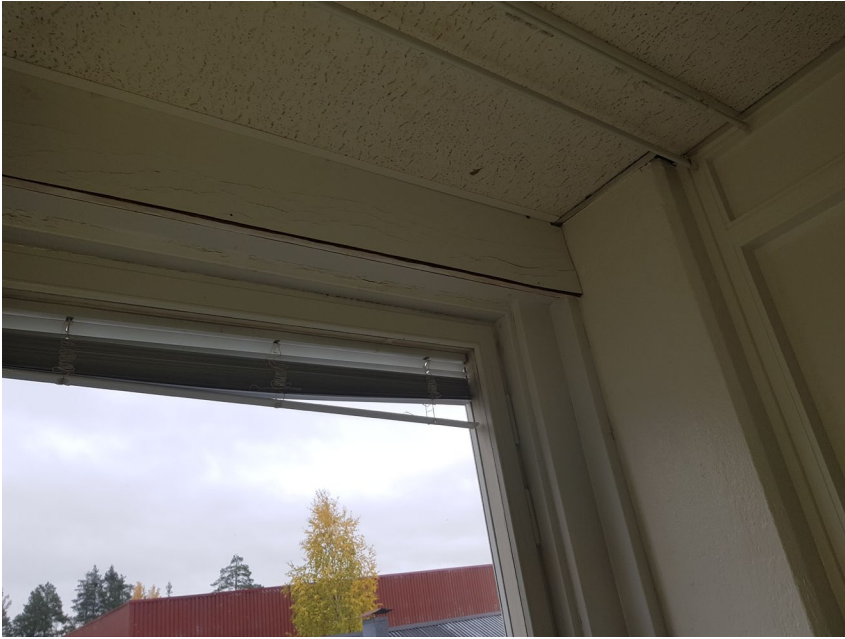
Kontor, plan 2 – Fuktskador noteras runt fönster

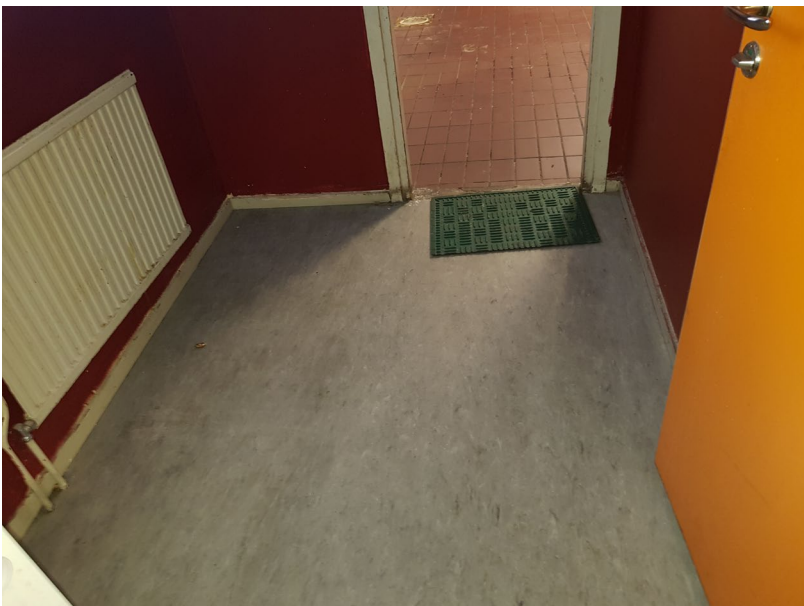
Förhöjda fuktindikeringar noterades i klinkerbelagda utrymmen så som kök och diskrum mm. Representativt för byggåret utfördes dessa typer av utrymmen med en membranisolering mellan klinker och konstruktionsbetong. Därav anses detta inte utgöra något problem. De ekonomitrymmen i restaurangen som är belagda med PVC-matta uppvisar indikationer på fuktskador och bör åtgärdas.

Restaurang, plan 2 – Fukt indikeras i PVC-matta mot köksutrymme

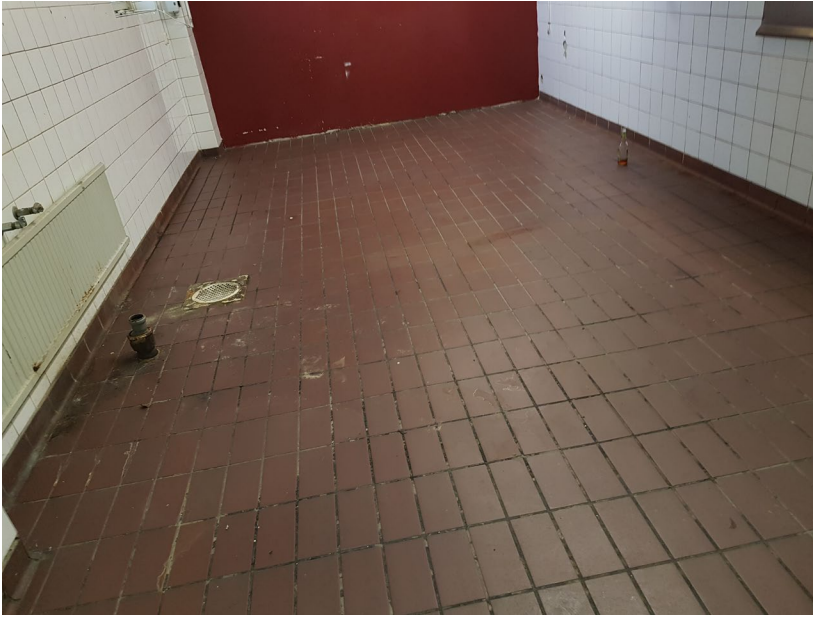
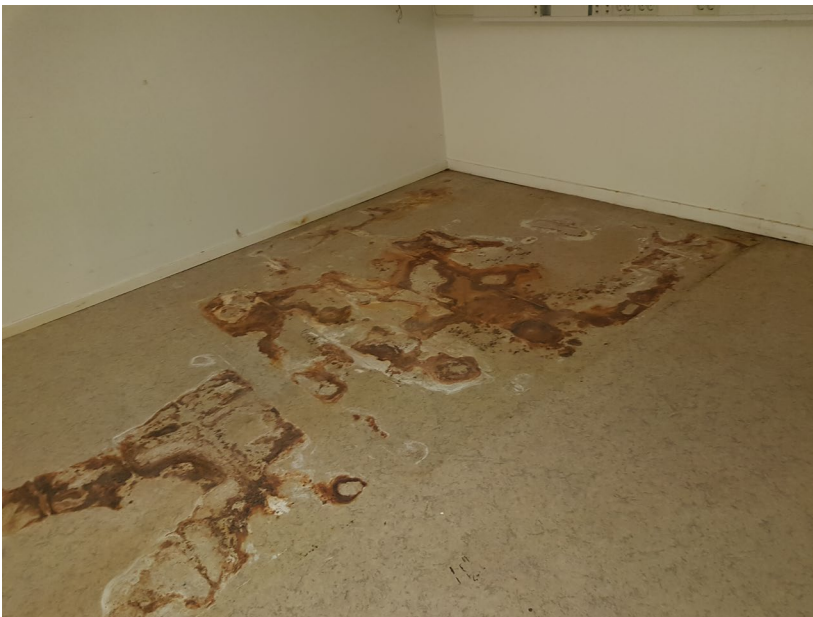
Restaurang, plan 2 – Skador i golvmatta från verksamheten

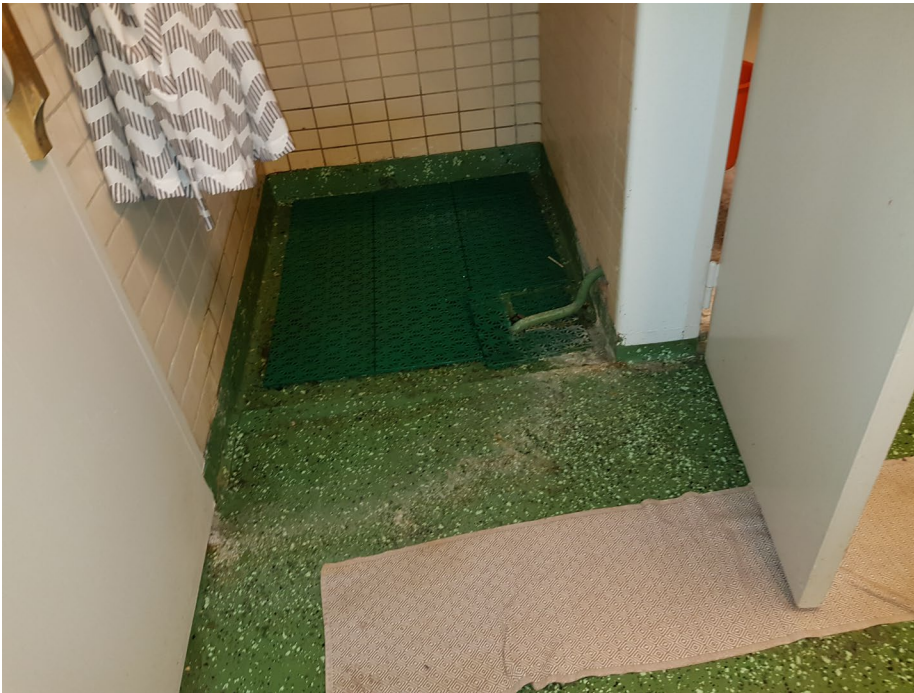
Restaurang, plan 2 – Droppar ur duschblandaren vid besiktningstillfället

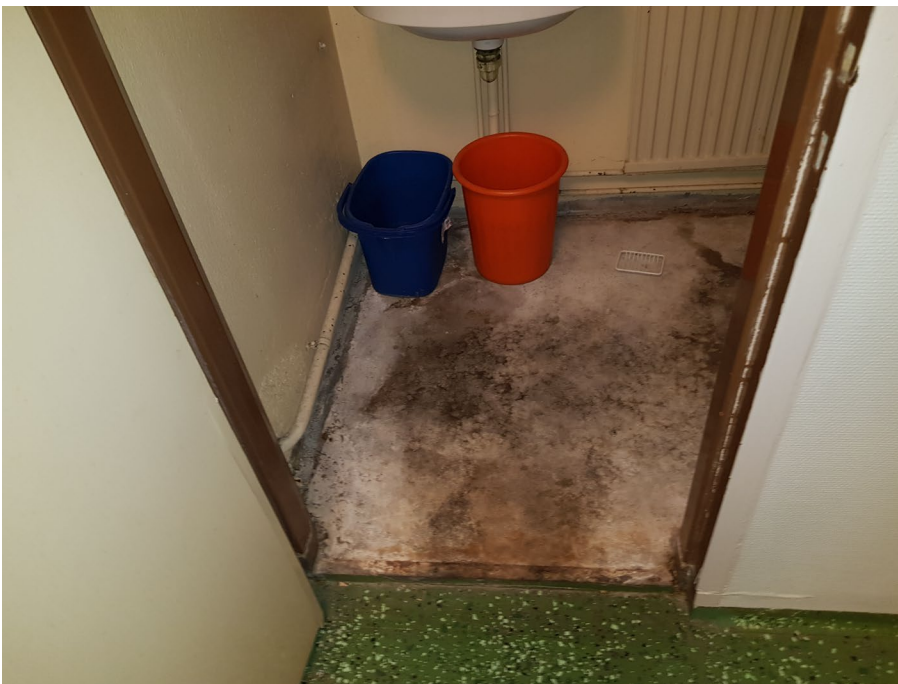
Restaurang, plan 2 – Toalett där fukt indikeras i golv, PVC-mattan redan uttriven

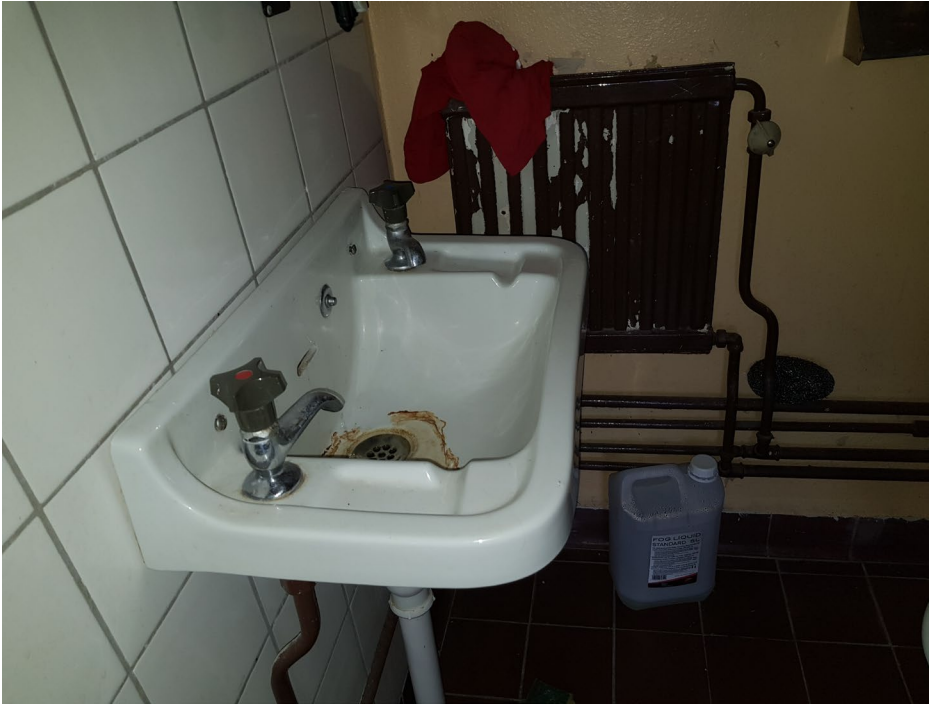
Kemi, plan 2 – Handfat till toalettstol. Läckage i varmvattenkran

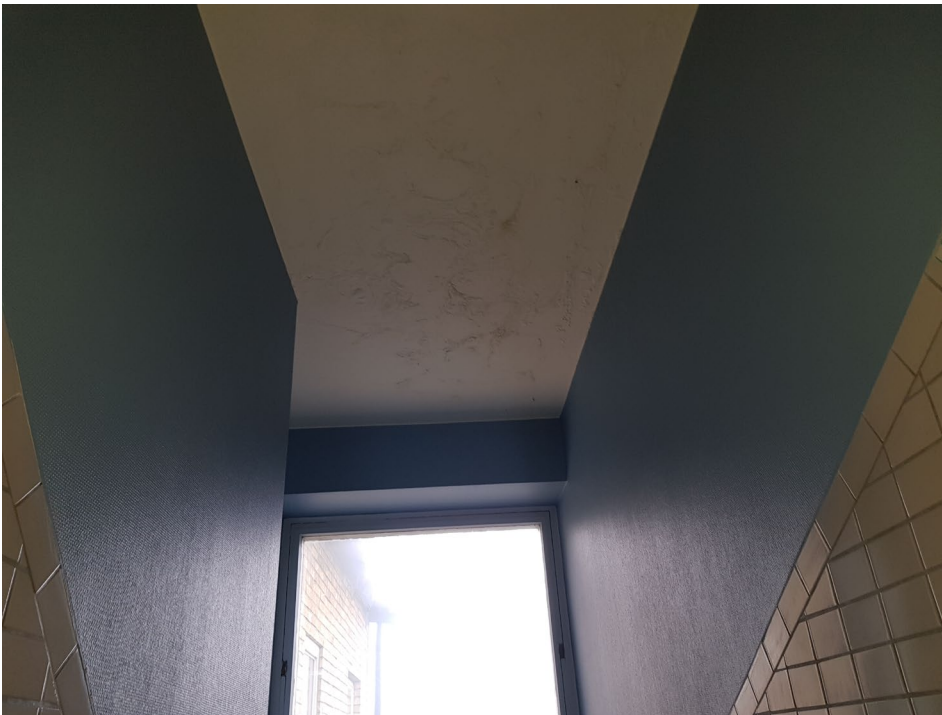
I trapphus noteras fuktskada i taket.

Trapp intill kemi, plan 2 - Fukt i valvet i taket, från läckage i yttertak

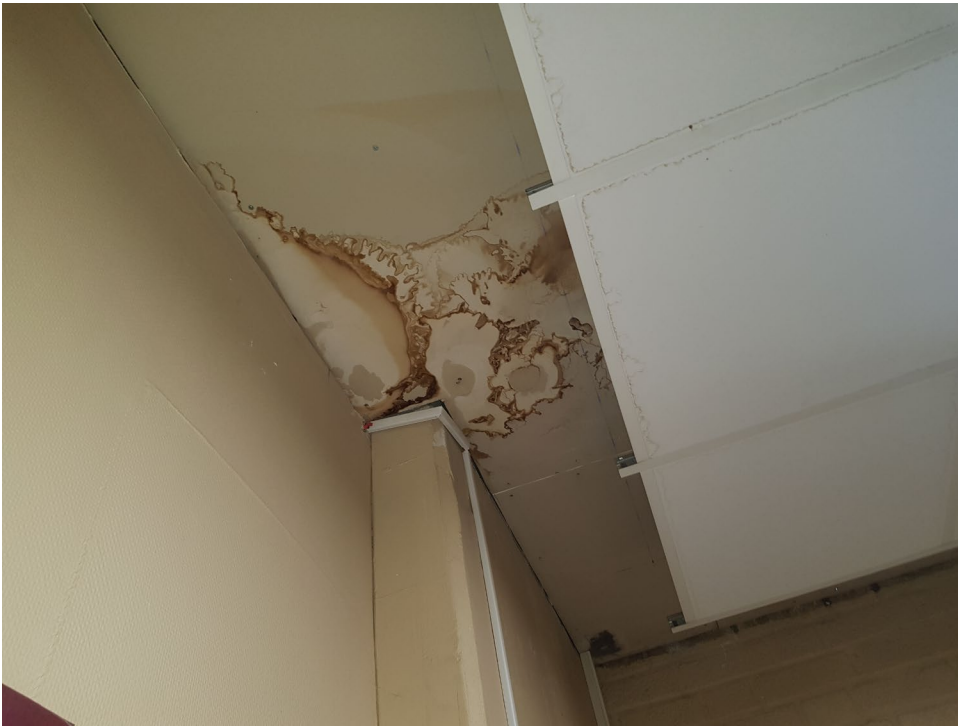
Entré, plan 1 – Pågående fuktskada i innertak. Misstänks komma fram vattenansamling från yttertak

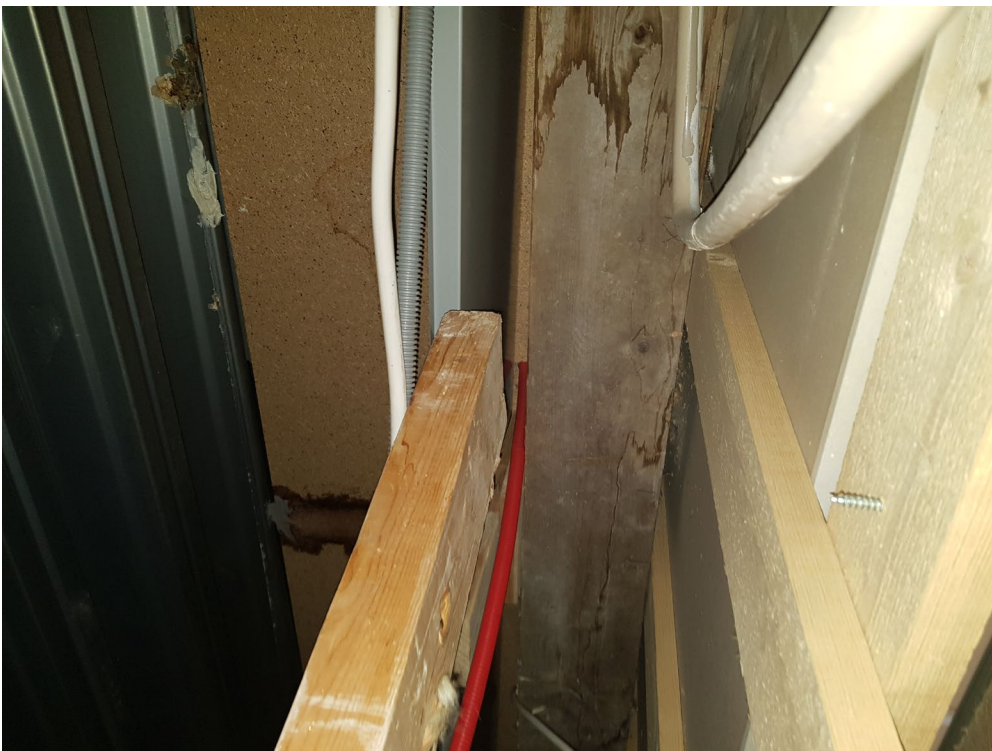
Entré, plan 1 – Pågående fuktskada i innertak. Misstänks komma fram vattenansamling från yttertak, bild ovan innertak

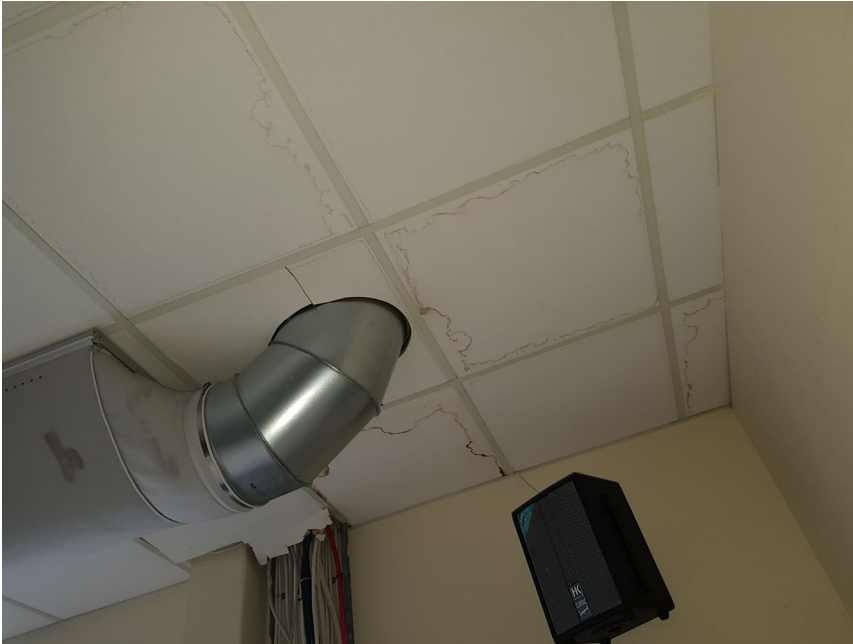
Gym, plan 1 – Fuktskador i innertaket runt tilluftsdon

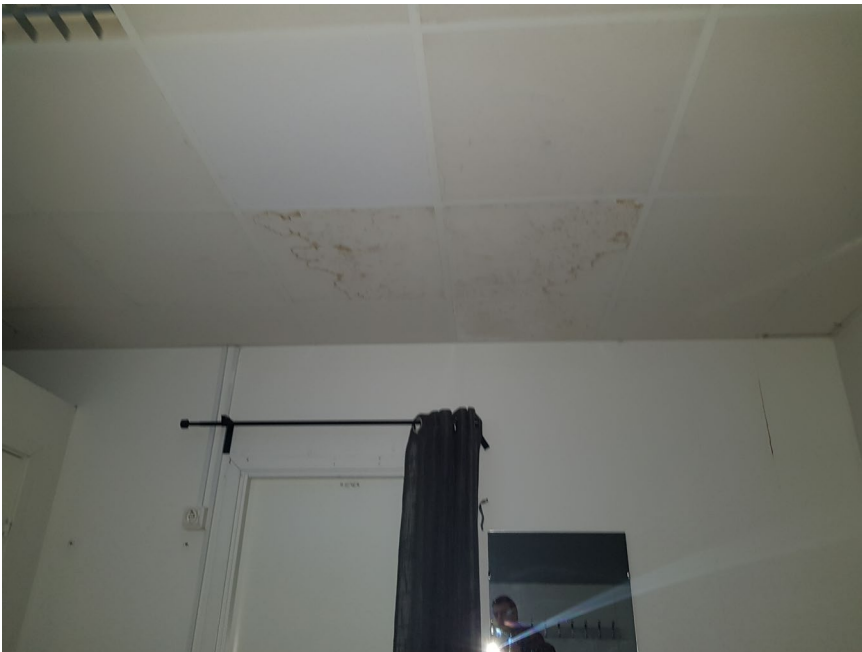
Gym, plan 1 – Fuktskada i innertak i omklädningsrum

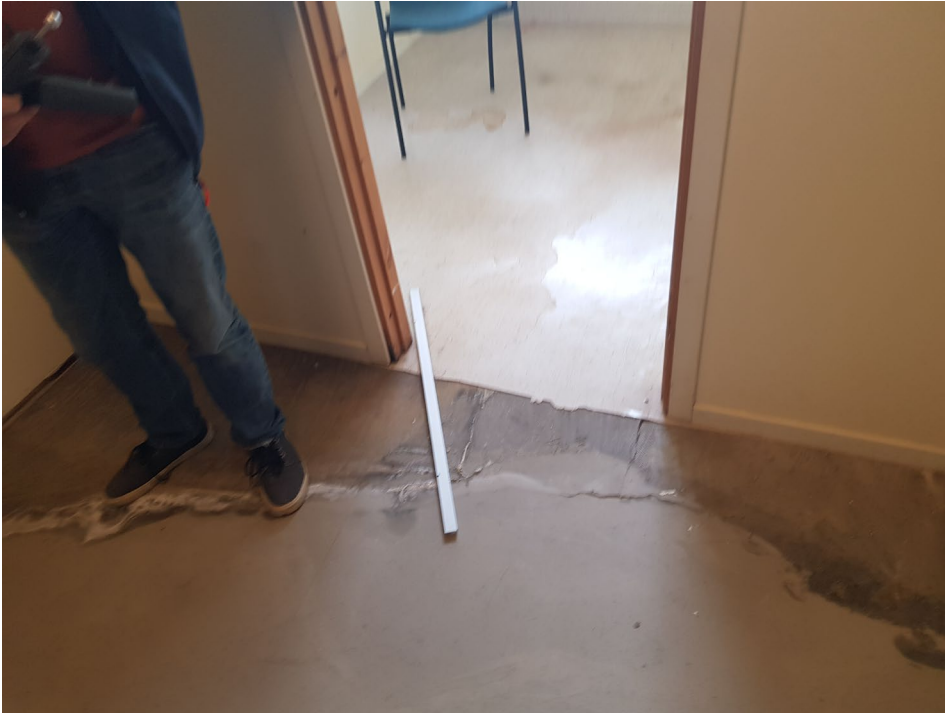
Fuktskada i golv inom PVC-belagt utrymme samt hall utanför. Hallens ytskikt har rivits vid åtgärd av läckaget.

Gym, plan 1 – Fuktskada i golv inom hall samt i rum ytbelagd med PVC-matta

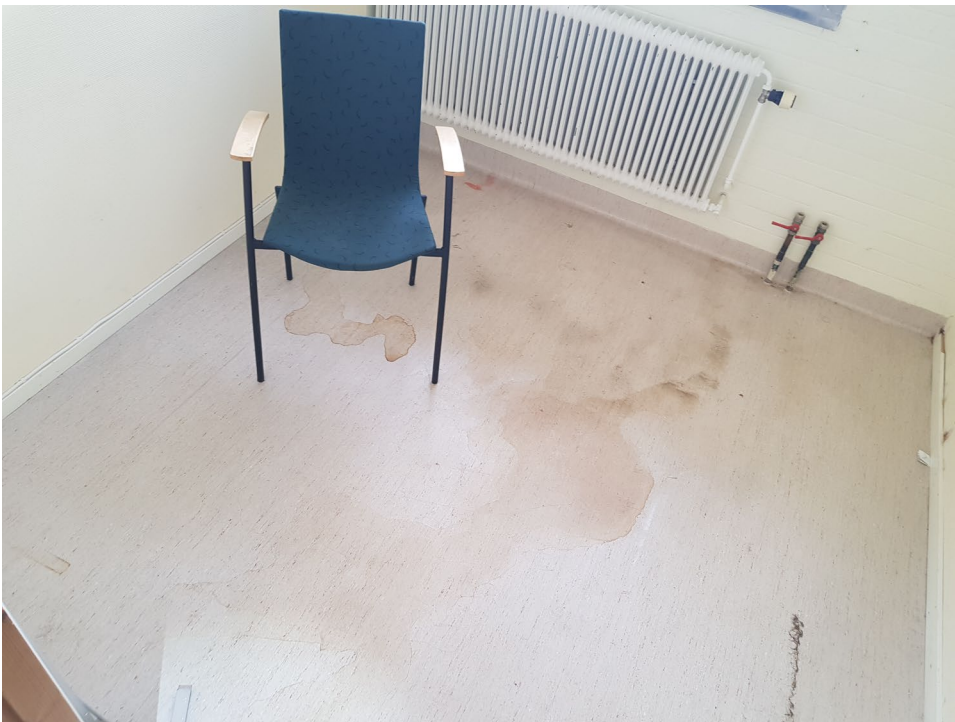
Gym, plan 1 – Fuktskada i golv

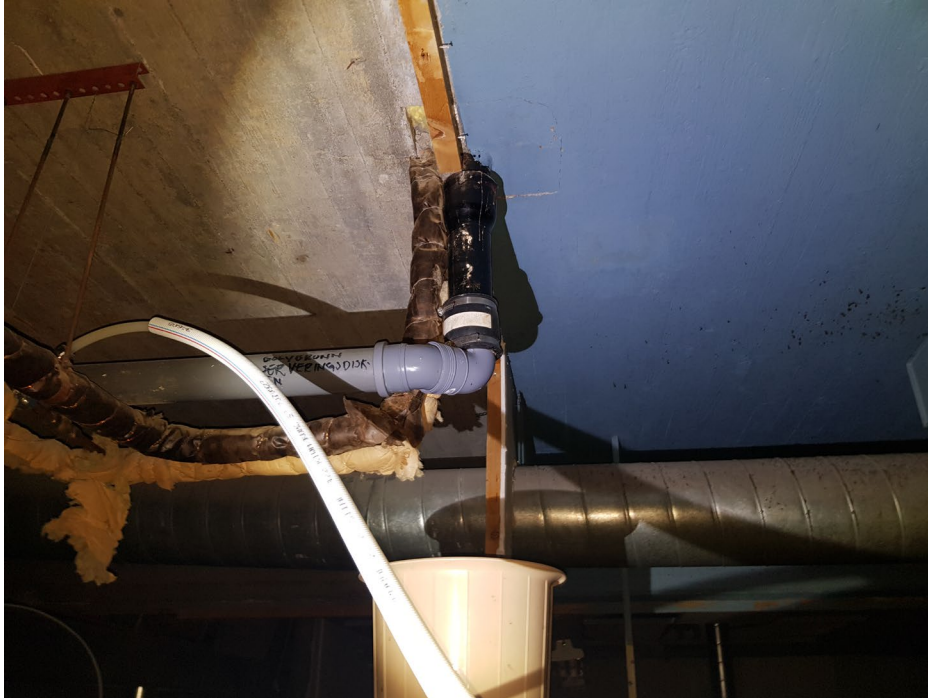
Läckage från avloppsledning genom valvet till våningen ovan noterades. Det står en hink under detta ovan innertaket.

Bizmaker, plan 1 – Misstanke om avloppsläckage från plan 2

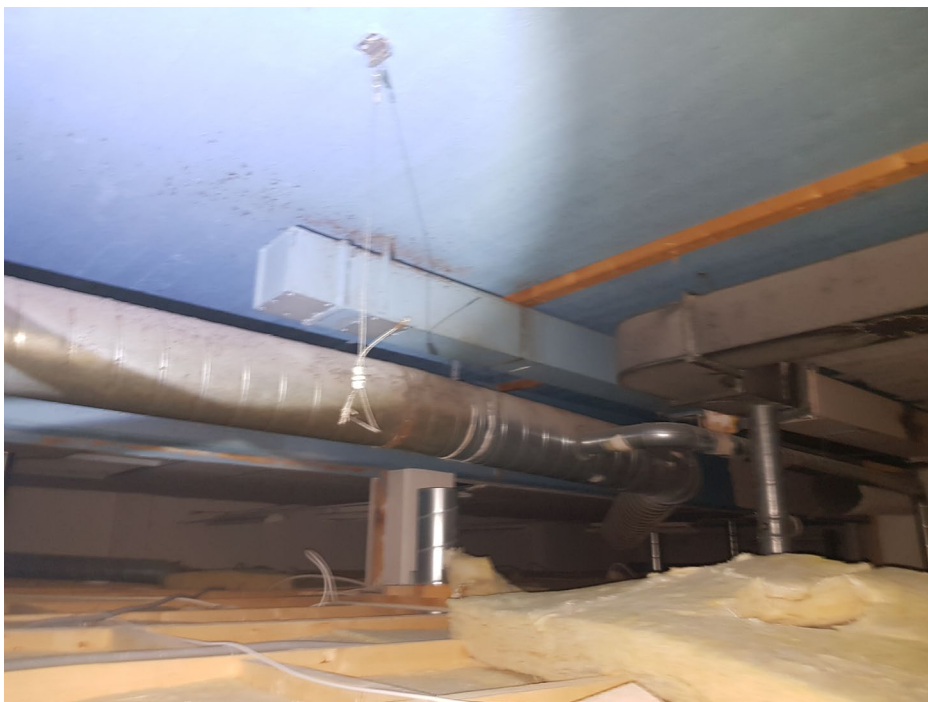
Frånluftsdon avslutas i installationsutrymme ovan innertak/installations tak, dessa är därmed inte anslutna till något aggregat.

Bizmaker, plan 1 – Nedpendlat innertak som fungerar som installationsutrymme. Frånluftenskanaler avslutas i installationsutrymmet, oklart varför

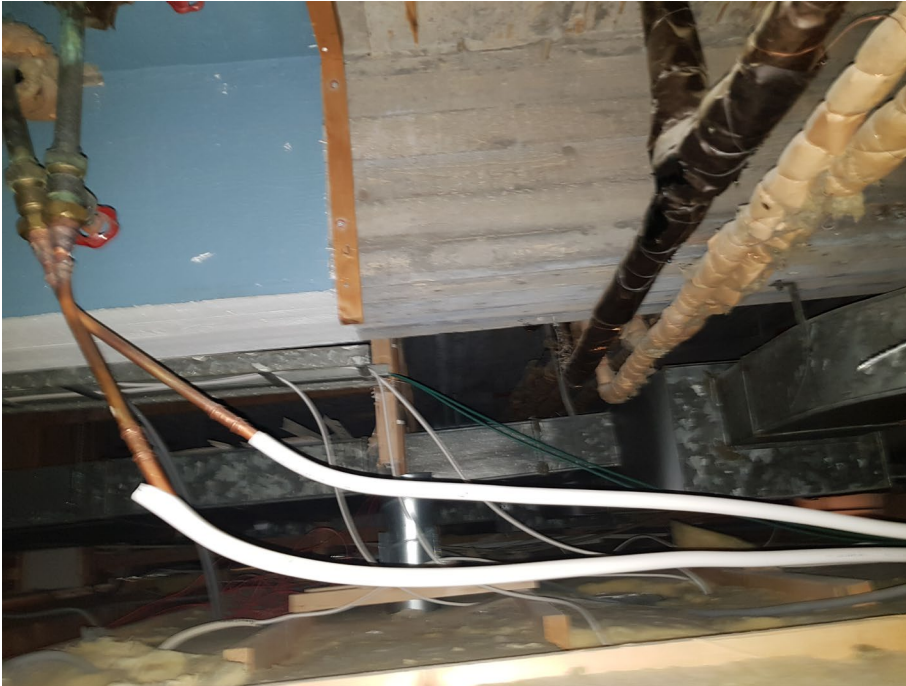
Bizmaker, plan 1 – Frånluft slutar i installationsutrymmet

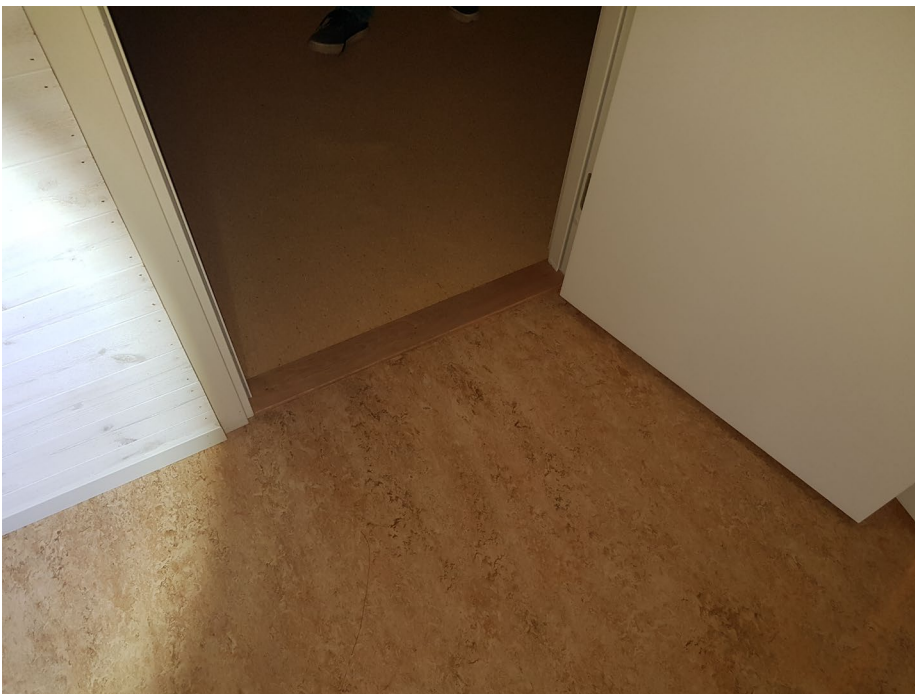
Fukt indikeras i golv inom entré och kontor

Bizmaker, plan 1 – Fukt indikeras i golv inom delar av kontor samt entrégolv, oklart vad orsaken är. Kan vara från det misstänkta avloppsläckaget som beskrivs på föregående sida

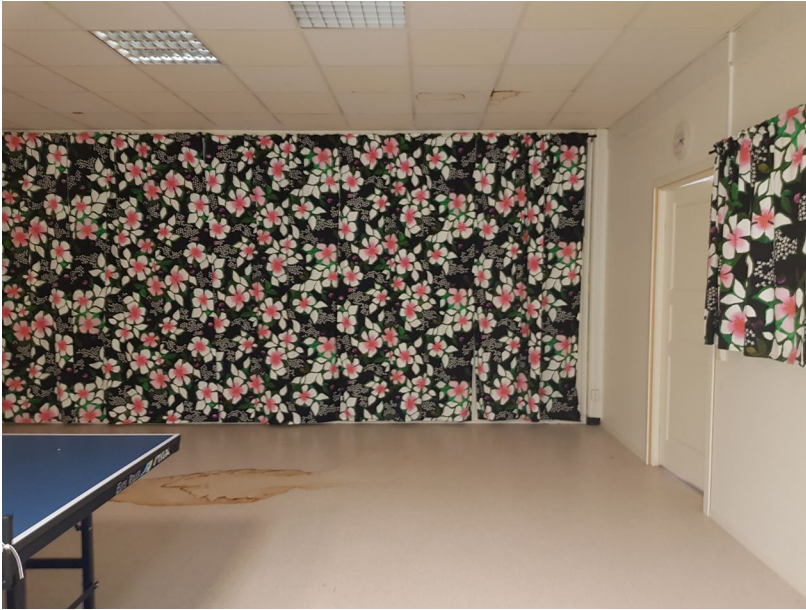
I utrymme som fungerat som grupprum noterade skador i innertak samt i PVC-matta på golv. I korridor noteras spår från läckage från innertaket.

Kontorsmiljö, plan 1 – Pausrum med pingsbord, skador i innertak samt fuktindikationer i golvet

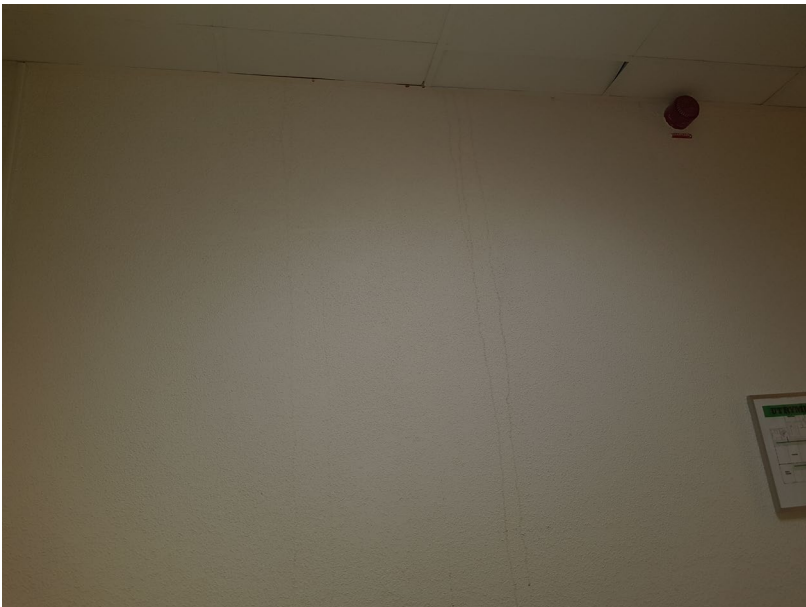
Kontorsmiljö, plan 1 – Korridor utanför pausrum, spår från fukt från innertak

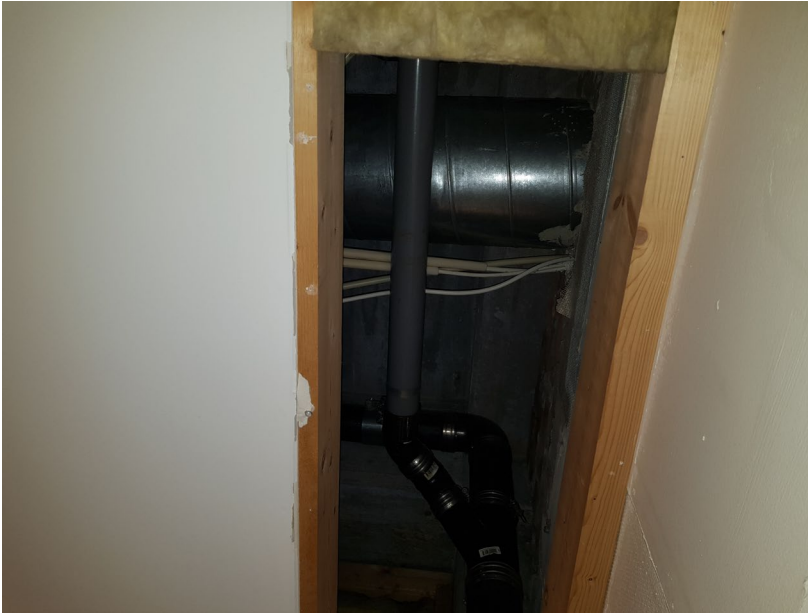
Kontorsmiljö, plan 1 – Upptaget hål i innertak, troligtvis för att åtgärda del av avloppsledning

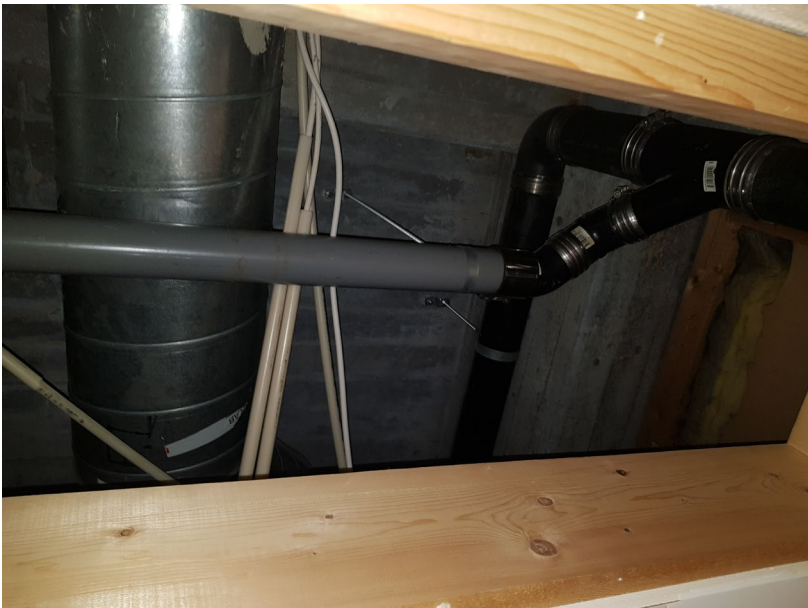
Kontorsmiljö, plan 1 – Utbytt del av avlopp ovan innertak

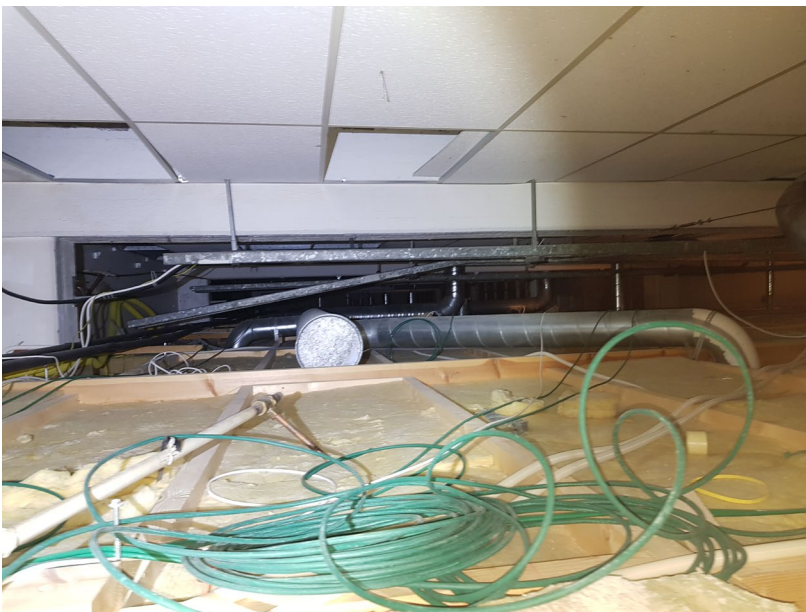
Även här slutar frånluftsdonen ovan ned pendlat innertak, dessa är därmed inte anslutna till något aggregat.

Kontorsmiljö, plan 1 – Frånluftsdon är till synes inte kopplade till någon frånluftskanal utan slutar tvärt i installationsutrymmet
