Affärshuset Mejeriet i Ånge

Konditionsbesiktning av fastigheten Mejeriet.

2020-09-30

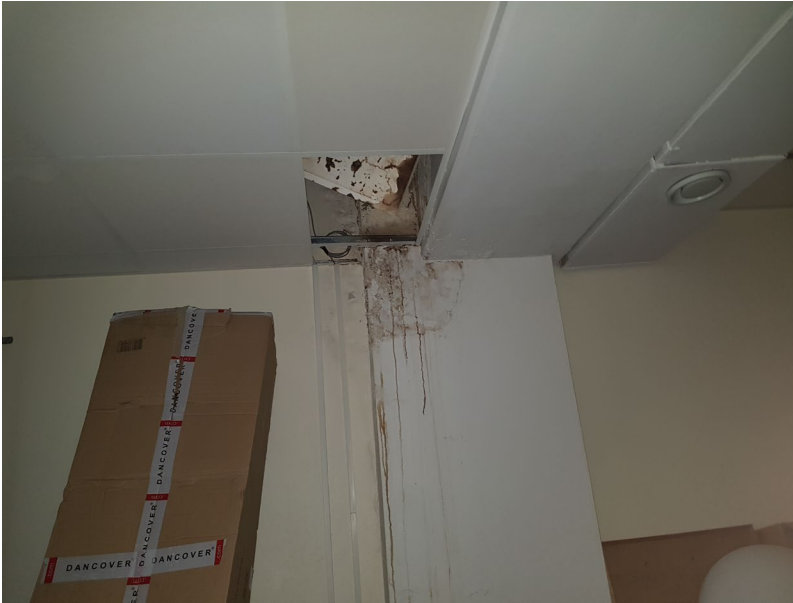
I förrådsutrymme mot den östra långsidan noteras skada från innertaket, denna är enligt uppgift gammal och har funnits i många år.

Förråd i östra delen av fastigheten, souterrängplan – Gammalfuktskada som ej är åtgärdad

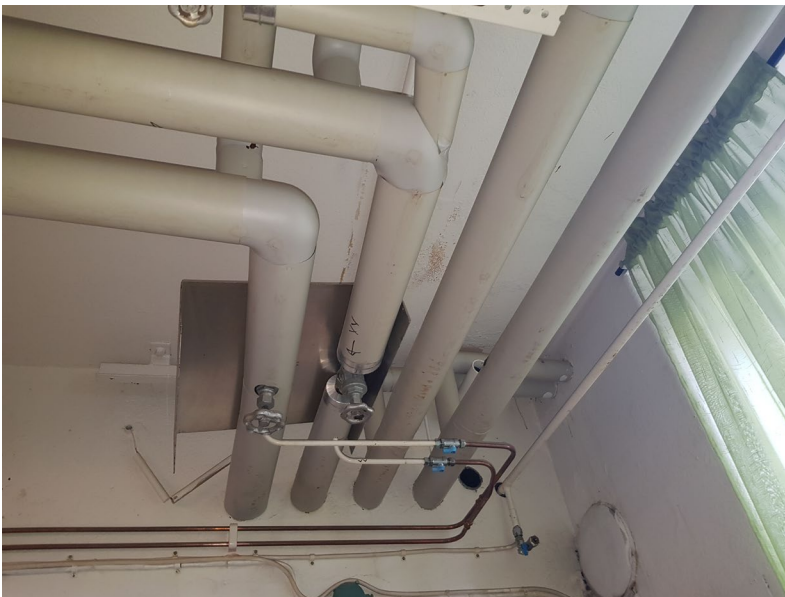
Fuktskador i taket innanför de södra garageportarna hos nuvarande hyresgästen Senad kan noteras. Detta kommer troligtvis från läckage via yttertaket.

Senad, souterrängplan – Takläckage vid nederbörd. Provisorisk dropplåt monterad

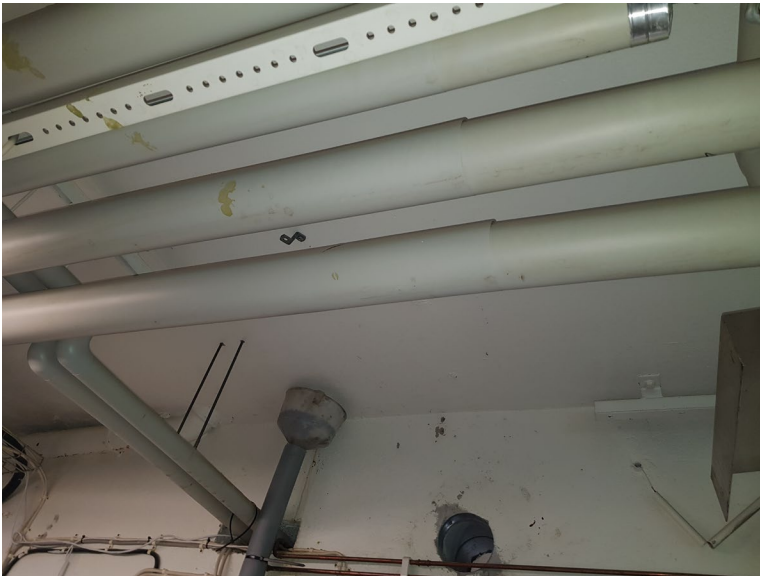
Senad, souterrängplan – Tratt med avloppsledning monterad provisoriskt för att ta hand om inläckande vatten

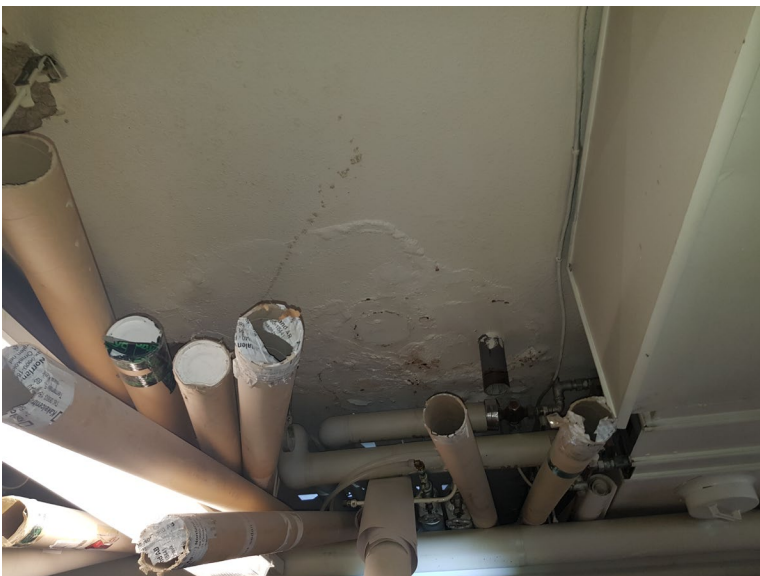
Senad, souterrängplan - Spår av läckage

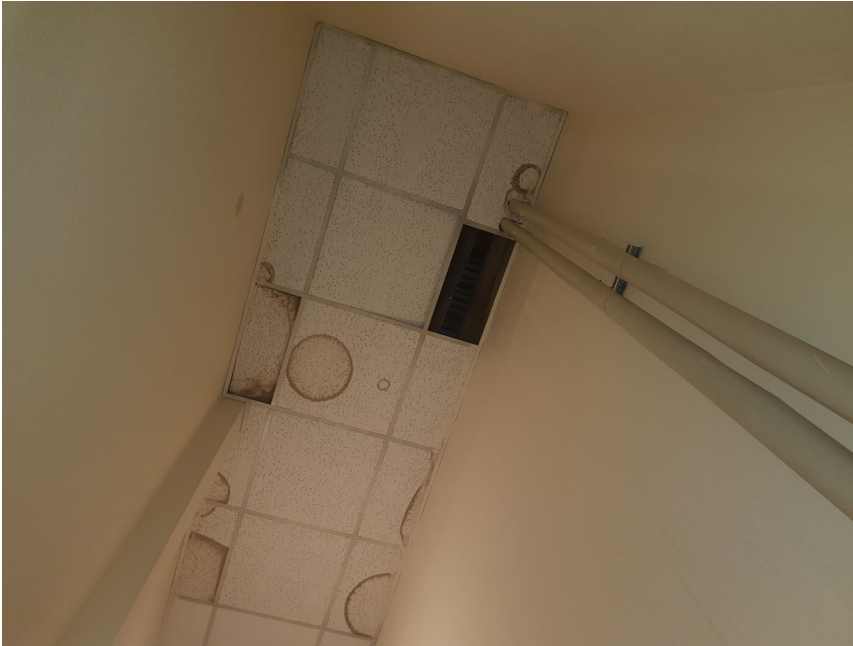
Souterrängplan, trappuppgång mot plan 1 – Spår av läckage i innertaksskivor

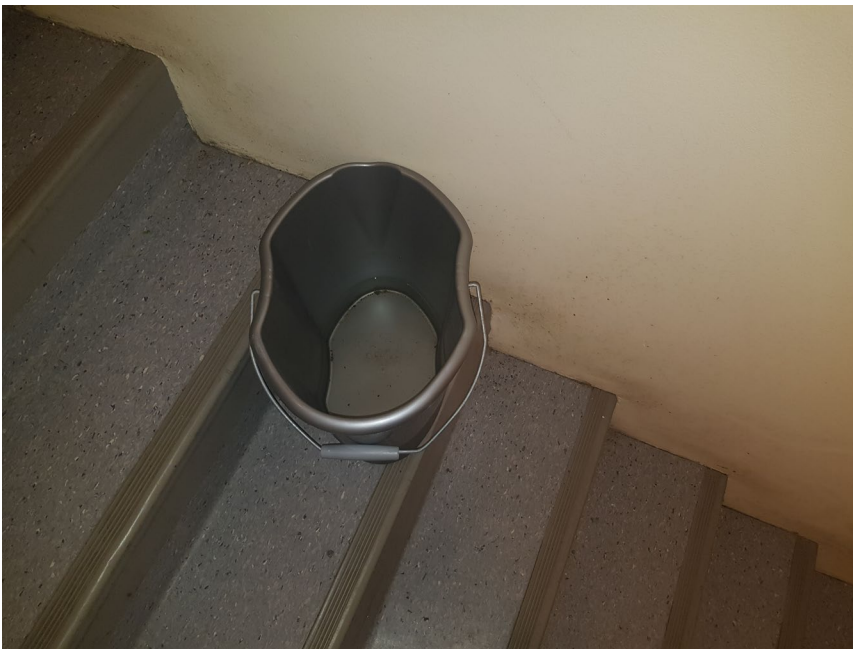
Souterrängplan, trappuppgång mot plan 1 – Hink för uppsamling av läckage från taket
