Dödsbrand med snabb brandspridning

Räddning med höjdfordon och hopp från fönster

| Plats: | Fridhemsvägen 14, Ånge |
| Händelsetyp: | Brand i byggnad |

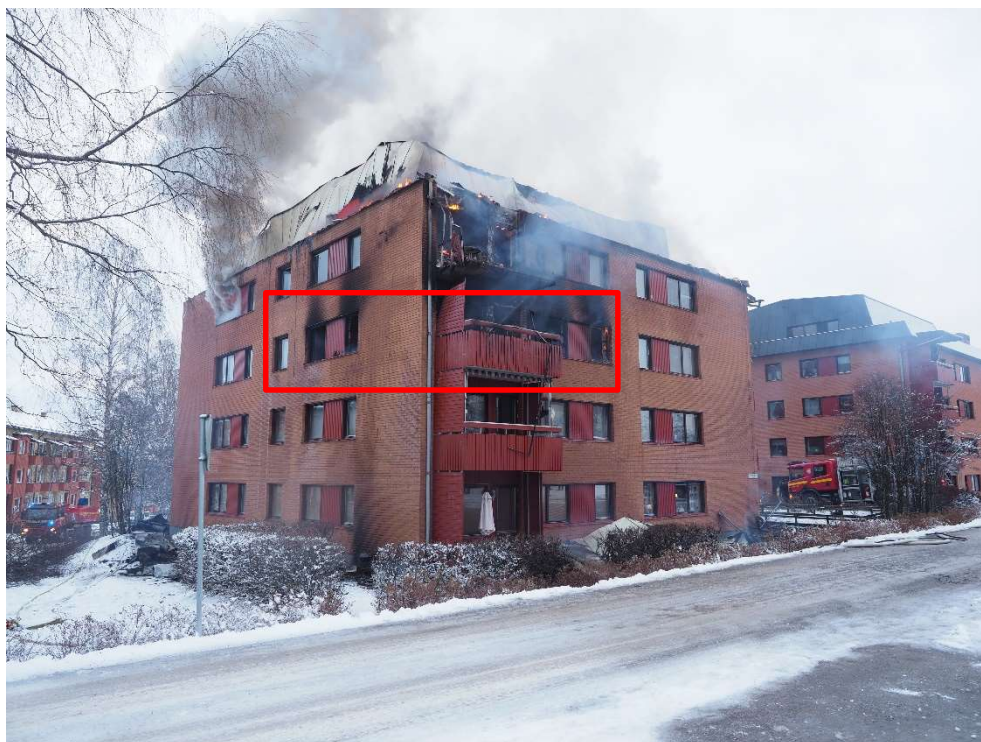
Bild 1 Visar det drabbade flerbostadshuset under pågående brand.

Flerbostadshus i verksamhetsklass 3A. BR1-byggnad med stomme av betong och fasad i tegel.

Startlägenheten är markerad med rött på bilden ovan. I den fanns inga spår av brandvarnare. Ingen granne eller andra personer har vittnat om att de hört någon brandvarnare i tidigt skede.

Balkongerna har betonggolv som avskiljning mellan våningsplanen. I övrigt är allt vid balkongerna – räcken, sidopaneler samt fasad uppfört i trä.

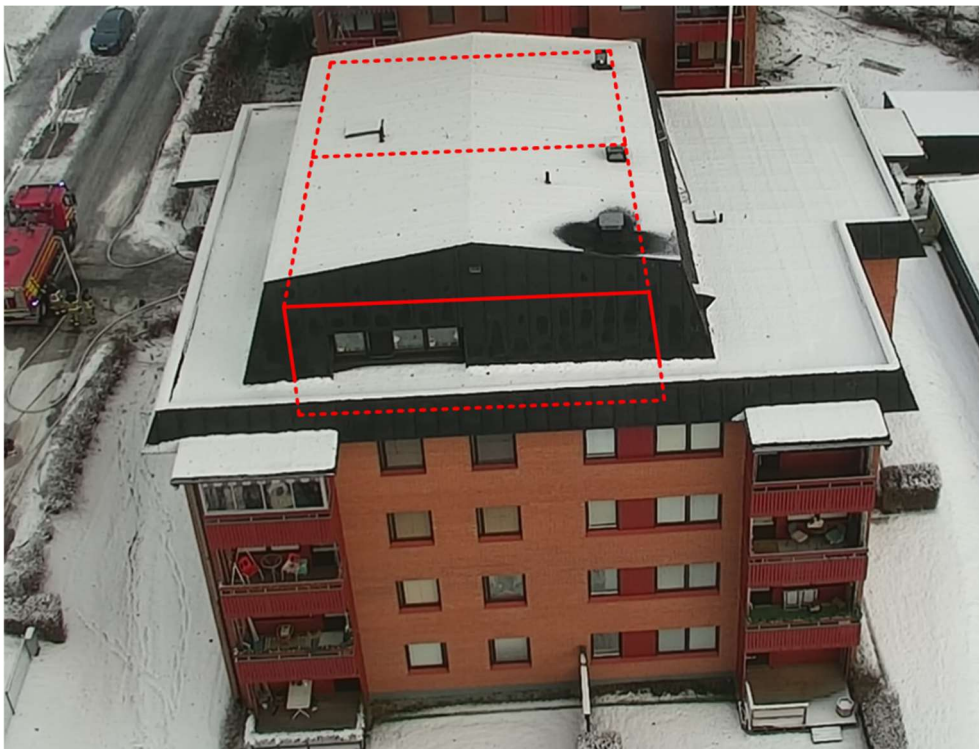
Bild 2 Visar huset bredvid. Röda sträcken illustrerar hur lägenheterna längst upp var placerade och hur takkonstruktionen omgav lägenheterna både bredvid och ovan. Illustrationen är inte skalendig eller exakt beskrivning av placeringen av lägenheterna.

Lägenheterna på våning 5 var byggda med väggar och tak i betong. Takkonstruktion bredvid och ovan lägenheterna med regelverk av trä. Öppen, ventilerad takfot runt om hela huset. Det var öppen förbindelse från de låga takdelarna via sidorna upp till taket ovan vindslägenheterna.

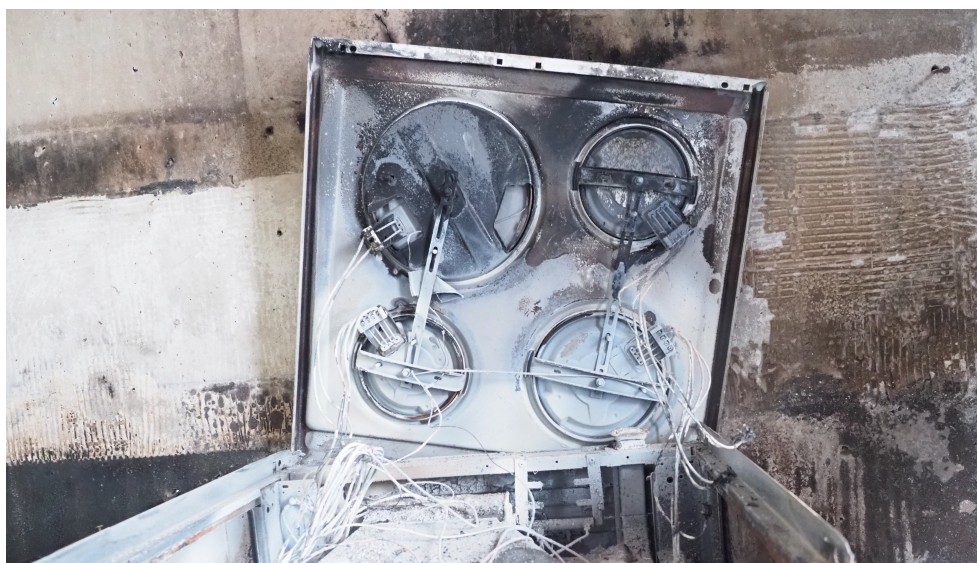
En del som talar för brandstart i köket och med spis som värmekälla är upptäckta skador på undersidan av spisplattorna.

Bild 3 Undersidan av spisplattorna.

Det går dock inte att säkerställa att den färgförändring och skador som finns på undersidan av plattorna kommer från värmepåverkan från detta tillfälle. Det har varit tillbud med torrkökningar tidigare i samma lägenhet som skadorna skulle kunna komma från. Det går heller inte att utesluta att branden i sig orsakat vissa skador och värmepåverkan på spisen då allt i köket är helt utbränt.

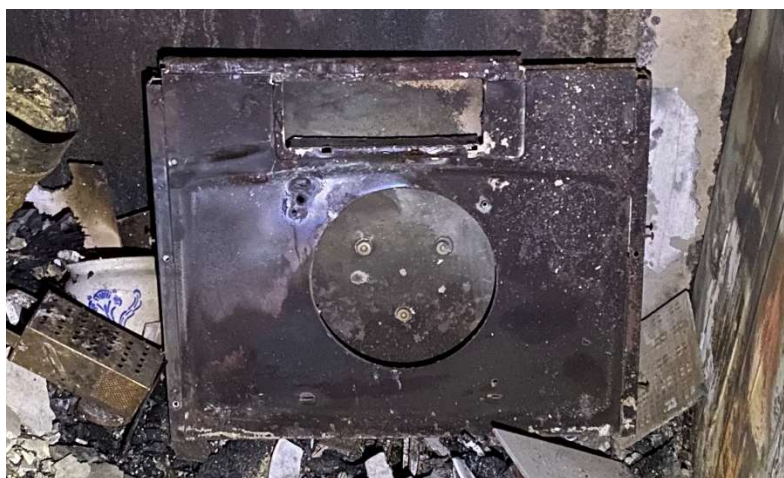
Bild 4 Spisfläktens undersida

På bilden ovan kan det anas vissa områden som blivit mer brända, vilket kan tyda på långvarig brand och eventuellt område för brandstart.

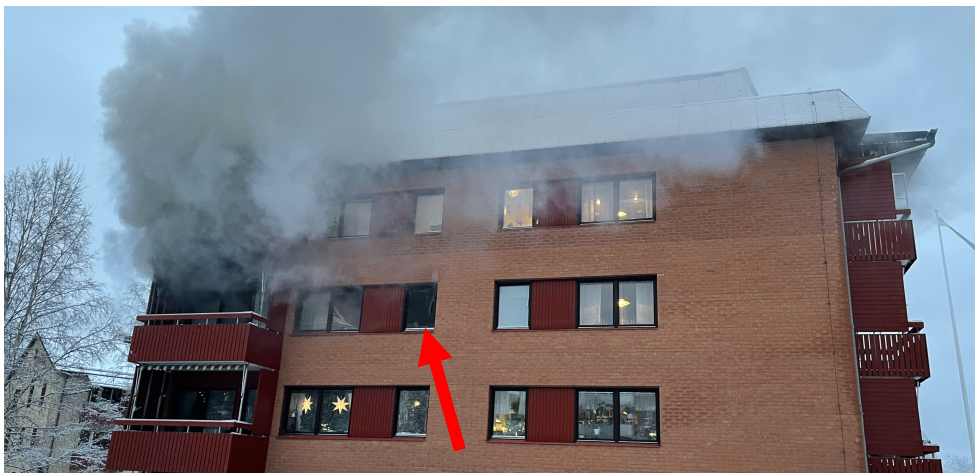
Bild 5 Bilden tagen klockan 08:45. Rök tänger ut från balkong, man kan ana att balkongdörren står lite öppen. Notera fönstret tillhörande köket (röd pil) som är svart av sot och har vissa skador i glaset.

Ytterligare som talar för brandstart i köket är köksfönstret som tidigt i förloppet fått skador och har svart sotbeläggning. Fönstren till vänster tillhör vardagsrumsdelen och visar inte samma sot eller skador på glaset. Man kan ställa sig frågan hur glaset i köket delvis gått sönder samt har sådan kraftig sotbeläggning i tidigt skede om branden inte skulle ha startat i detta utrymme.

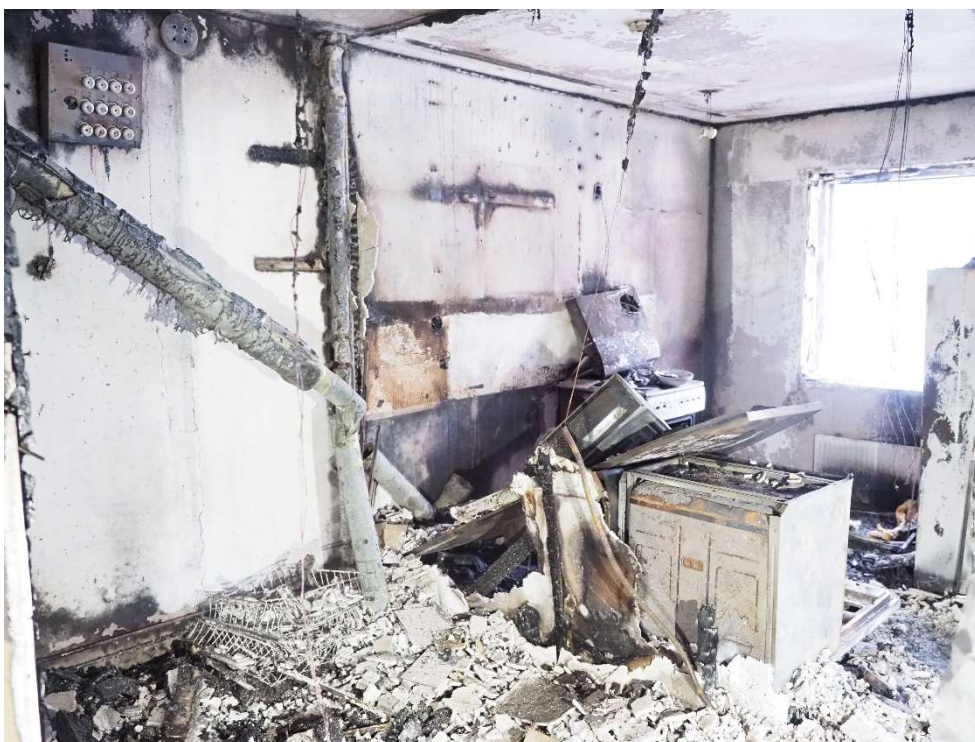
Bild 6 Visar köket. Närmast i bilden är rester från klädkammare. Det har varit en vägg mellan klädkammaren och köket innan branden.

Ytterligare en pusselbit som kan tala för brandstart i köket är historik på adressen. Det har vid ett flertal tillfällen varit torrkokningar som hanterats av grannar, ambulans eller räddningstjänst.

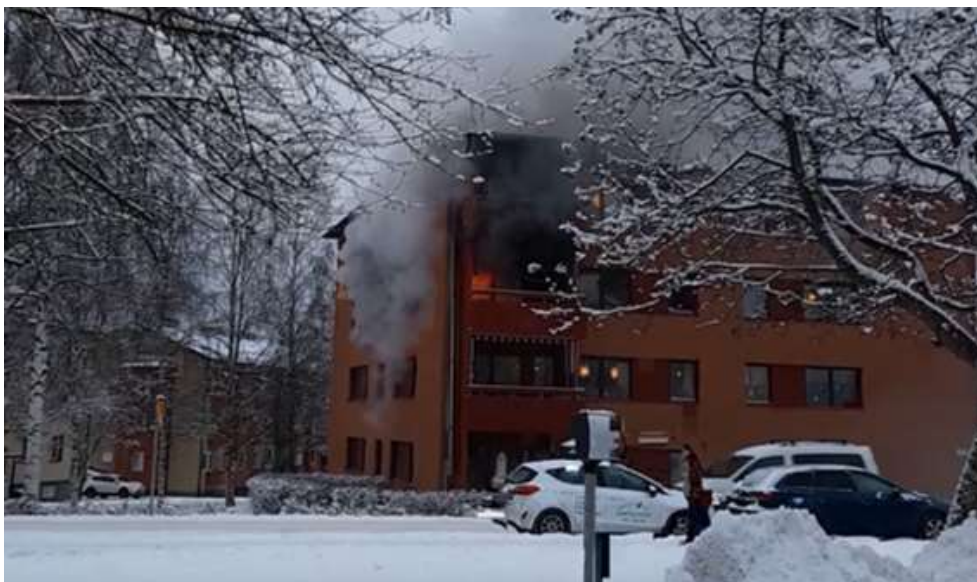
Den första platsen där lågor observeras är i vardagsrummet. Övriga lägenheten ser i detta läge ut att vara svart. Det går inte med säkerhet att säga om vardagsrummet är primärt brandområde eller om ventilationsflödet i lägenheten har gjort att brandgaser tändes i vardagsrummet som visas på bilden nedan. Fönstret i sovrummet är öppnat manuellt och kan ha påverkat att syre tillförts branden och att gaser antänts i vardagsrummet.

Bild 7 Bilden tagen 08:48. Visar lågor i vardagsrummet. Rök kommer samtidigt från öppet fönster i sovrummet på den vänstra sidan av huset.

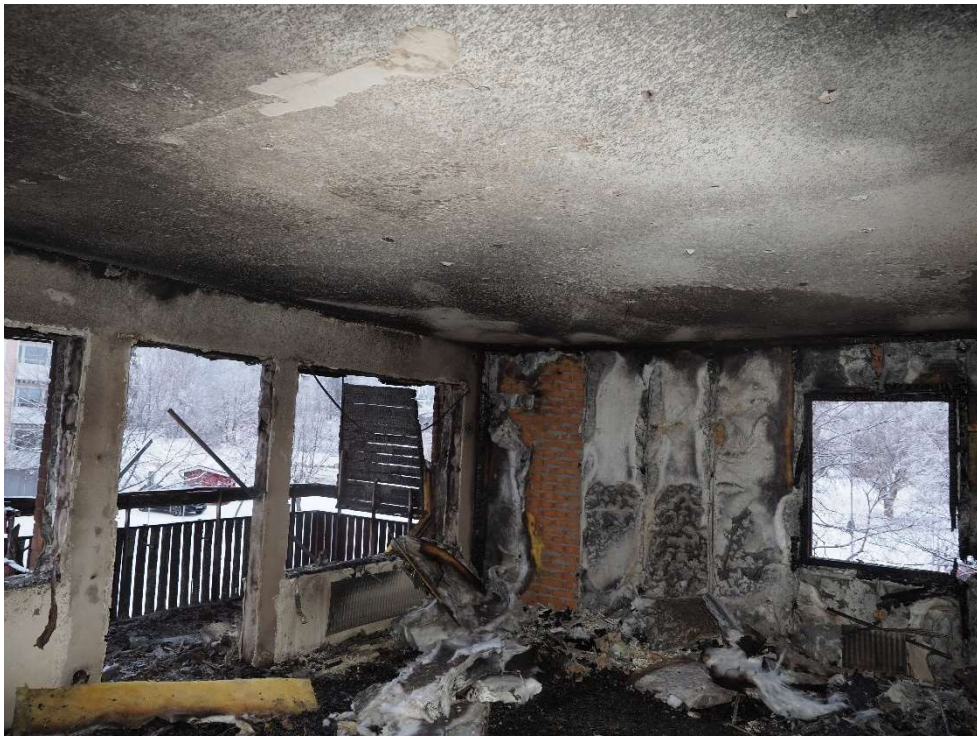
Bild 8 Vardagsrum. Notera området i taket där putsen är helt bortbränd. Detta är samma område som lågor observeras på Bild 7 i tidigt skede.

Det finns inga spår efter tänkbar brandstiftare i detta område. Allt är utbränt och förstört.

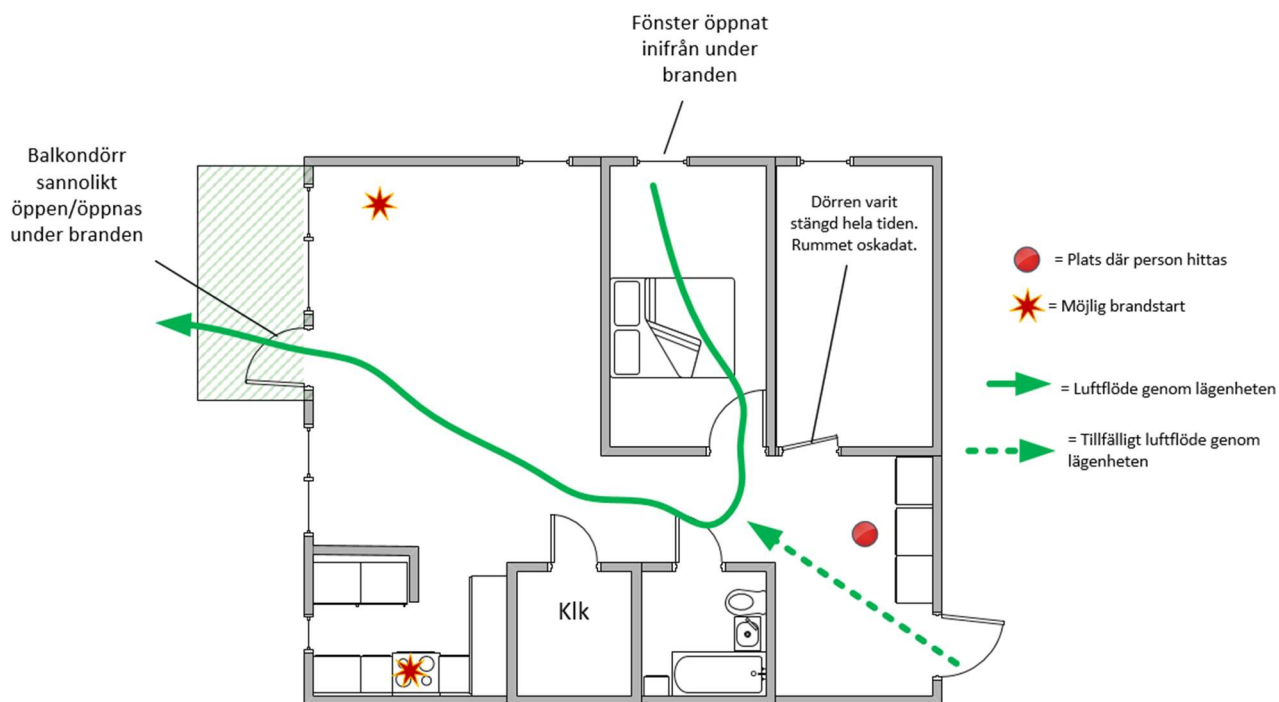
Vid den här tidpunkten går det att likställa lägenheten som en kamin med bra luftflöde. Bra tillgång till bränsle och bra luftflöde som kommer inifrån lägenheten. Branden ökar i intensitet i vardagsrummet och får kraftig fart ut via balkongen.

Balkongen var byggd med stora mängder trä. Fasaden, räcket samt hela sidopanelen var byggd av trä. Man ser på bilder tagna vid denna tidpunkt hur snabbt branden får fäste på balkongen och sedan kan spridas uppåt till nästa balkong och vidare uppåt.

Figur 3 Visar tänkbart scenario i startlägenheten på våning 3.

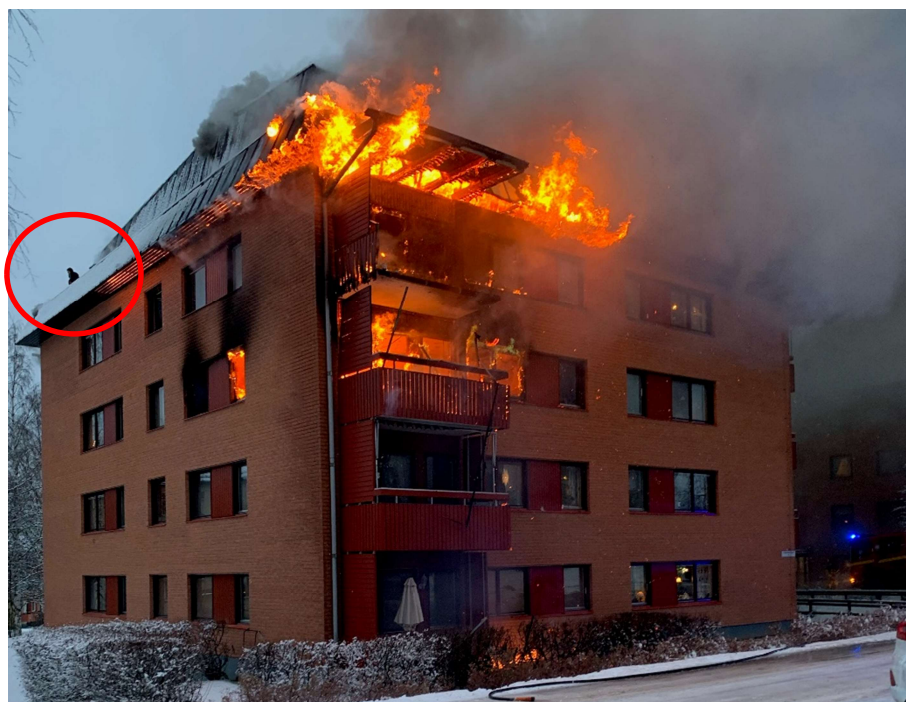
Balkongen på våning fyra hade även ett skärmtak som stack ut ytterligare från takfoten. Det hjälpte till att samla ännu mer brandgaser just vid denna plats och elden kunde snabbt få fäste i takfoten. Takfoten runt hela huset var öppen och ventilerad. Rök spreds snabbt i takkonstruktionen runt hela huset och omringade lägenheterna som fanns på våning fem, vindslägenheterna.

Bild 9 Bilden tagen 09:05. Visar hur branden snabbt spridits via de träbäklädda balkongerna upp till takfoten. Observera hur det brinner i takfoten under de nödställda personerna på taket.

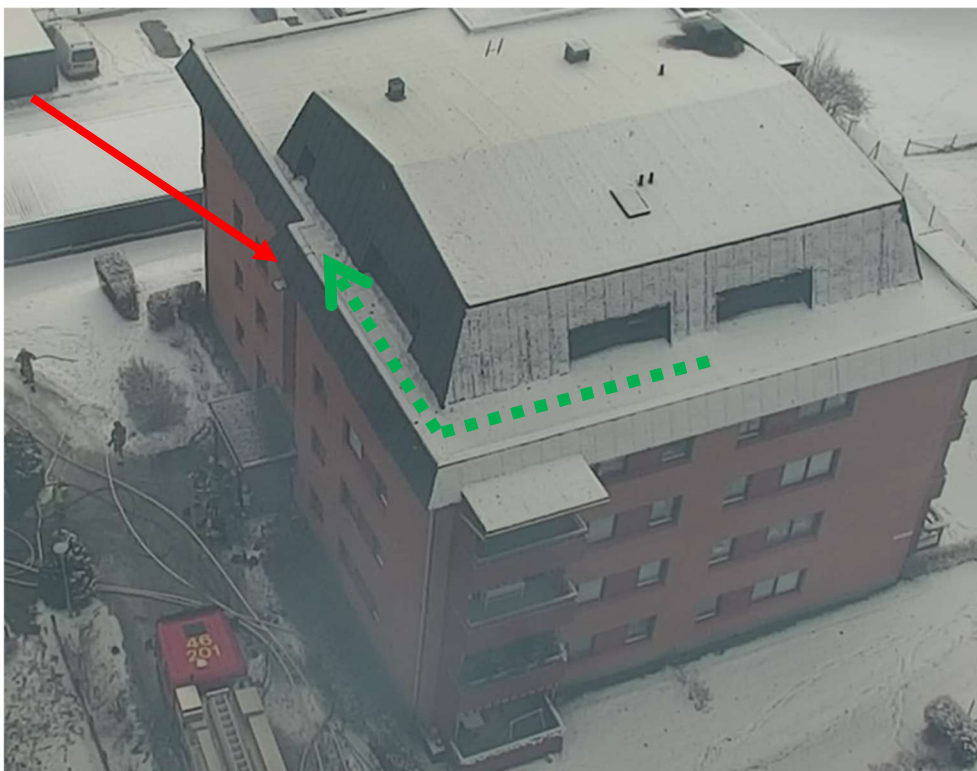
Tanken var att de boende på vindsvåningen, våning fem, som alternativ utrymningsväg skulle ta sig ut på taket och gå mot sidan med huvudentré. Ifrån taket var det då monterat en stege med mindre avsatts där räddningstjänsten sedan skulle kunna resa en utskjutsstege mot.

Bild 10 Visar projekterad alternativ utrymningsväg från våning fem på grannhuset. Liten stegen med avsatts markerad med röd pil.

Den projekterade lösningen visade sig vara helt obrukbar i verkligheten. De boende på våning fem visste inte om hur det var tänkt att fungera. Oavsett om vetskapen funnits så var vägen på taket blockerad av stora mängder rök samt att det brann i takkonstruktionen.
